Diagnóstico da Calçada	Qualidade do Serviço	
Endereço: Av. Abílio Machado, s/nº	<b>82</b>	<b>B</b>
Data do Registro: 11/11/2019 17:31:43		
Num. Lote CTM: 130629200550

# Lote 1 - Rota: Noroeste

**FRATAR**  
ENGENHARIA CONSULTIVA

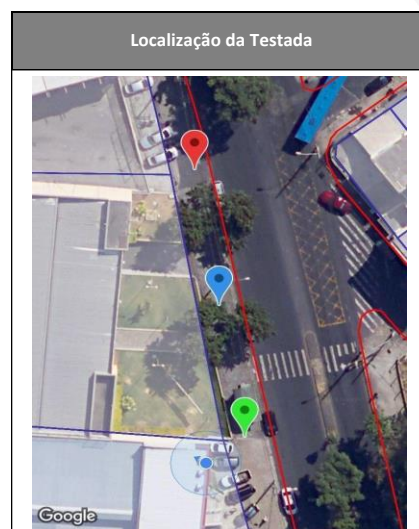
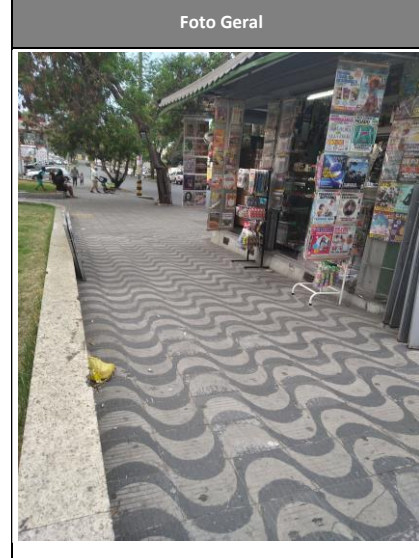
ID	Itens Avaliados	Respostas	Nota
P_1	O Mobiliário urbano está dentro da faixa de serviço de 70 cm ?	Sim	-
P_2	Qual a largura livre do Passeio ?	Acima de 1.50 m	10
P_3	Tipo de revestimento da calçada ?	Ladrilho Hidráulico	10
P_4	Existência de Buracos ?	Poucos	5
P_5	Condições Gerais do Piso e meio-fio da calçada ?	Ótimo(a)	10
P_6	Presença de desníveis ?	Nenhum	10
P_7	Tem rebaixamento de calçada para Pedestre ?	Sim	7
P_8	Possui piso tátil ao longo da Calçada ?	Não	-
P_9	A calçada Possui Rebaixamento de Veículos correto ?	Sim	10
P_10	Existência de altura livre menor que 2,10 m ?	Não	-
P_11	O Passeio está no padrão da SMPU ?	Não	0
P_12	A testada possui prática de estacionamento sobre o passeio ?	Não	10
P_13	Existe algum dispositivo de Drenagem sobre a calçada ?	Não	0
P_14	Existe PED em frente a testada ?	Não	-
P_15	Existe FTP em frente a testada ?	Sim	-
P_16	Classificação geral da calçada pelo pesquisador.	Ótimo(a)	10
