Lote 4 - Rota: Contorno

Diagnóstico da Calçada	Qualidade do Serviço	
Endereço: Av.Contorno, 6698	79	B
Data do Registro: 07/11/2019 16:05:22		
Num. Lote CTM: 10007200010

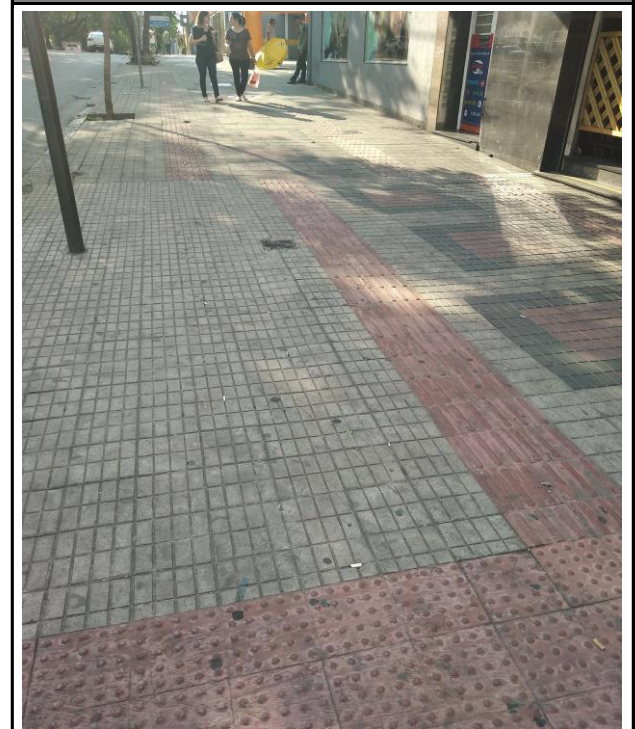
Foto Geral

ID	Itens Avaliados	Respostas	Nota
P_1	O Mobiliário urbano está dentro da faixa de serviço de 70 cm ?	Sim	-
P_2	Qual a largura livre do Passeio ?	Acima de 1.50 m	10
P_3	Tipo de revestimento da calçada ?	Ladrilho Hidráulico	10
P_4	Existencia de Buracos ?	Nenhum	10
P_5	Condições Gerais do Piso e meio-fio da calçada ?	Ótimo(a)	10
P_6	Presença de desniveis ?	Nenhum	10
P_7	Tem rebaixamento de calçada para Pedestre ?	Sim	9
P_8	Possui piso tátil ao longo da Calçada ?	Sim	-
P_9	A calçada Possui Rebaixamento de Veiculos correto ?	N.A	0
P_10	Existencia de altura livre menor que 2,10 m ?	Não	-
P_11	O Passeio está no padrao da SMPU ?	Não	0
P_12	A testada possui prática de estacionamento sobre o passeio ?	Não	10
P_13	Existe algum dispositivo de Drenagem sobre a calçada ?	Não	0
P_14	Existe PED em frente a testada ?	Não	-
P_15	Existe FTP em frente a testada ?	Sim	-
P_16	Classificação geral da calçada pelo pesquisador.	Ótimo(a)	10
