Diagnóstico da Calçada	Qualidade do Serviço	
Endereço: Av. João Pinheiro, 244	62	C
Data do Registro: 02/11/2019 08:39:54		
Num. Lote CTM: 10281900455

Diagnóstico da Calçada	Qualidade do Serviço		Complemento do Diagnóstico
Endereço: Av. João Pinheiro, 244 Data do Registro: 02/11/2019 08:39:54 Num. Lote CTM: 10281900455	62	C

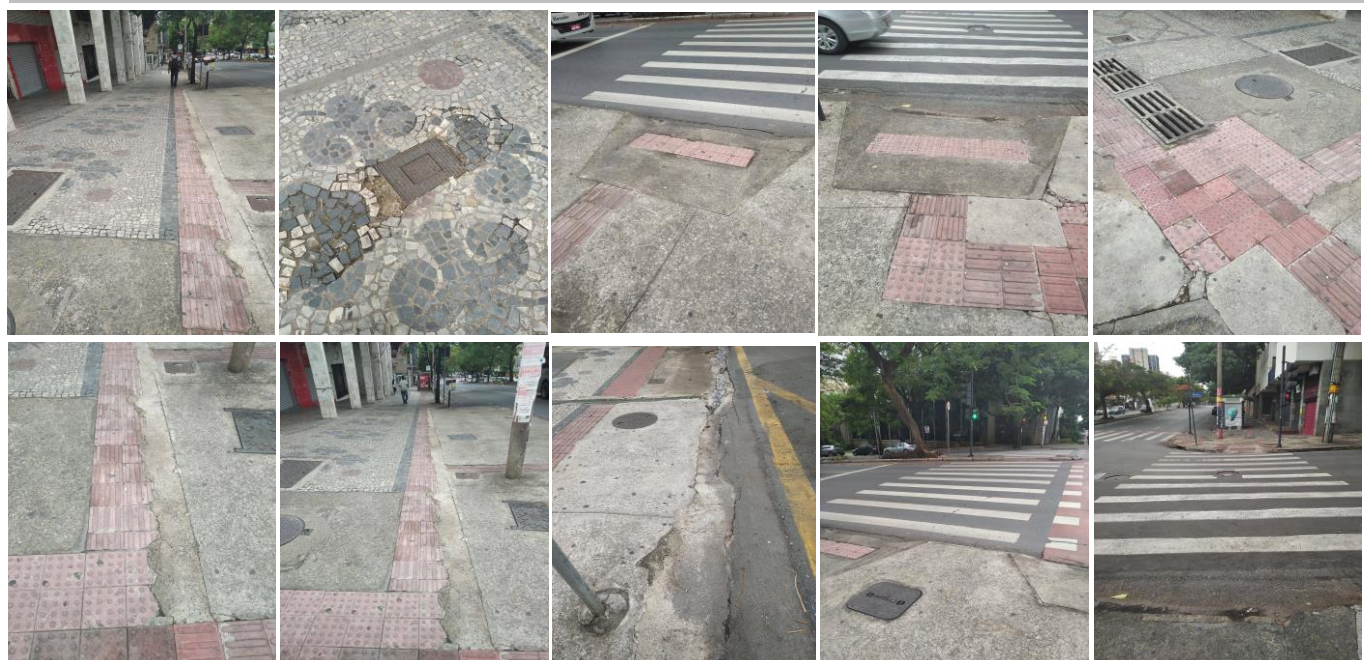
Fotos Complementares - Detalhes do Passeio

ID	Itens Avaliados	Respostas	Nota
P_1	O Mobiliário urbano está dentro da faixa de serviço de 70 cm ?	Sim	-
P_2	Qual a largura livre do Passeio ?	Acima de 1.50 m	10
P_3	Tipo de revestimento da calçada ?	Pedra Portuguesa	8
P_4	Existência de Buracos ?	Poucos	5
P_5	Condições Gerais do Piso e meio-fio da calçada ?	Regular	5
P_6	Presença de desníveis ?	Nenhum	10
P_7	Tem rebaixamento de calçada para Pedestre ?	Sim	10
P_8	Possui piso tátil ao longo da Calçada ?	Sim	-
P_9	A calçada Possui Rebaixamento de Veículos correto ?	Não	0
P_10	Existência de altura livre menor que 2,10 m ?	Não	-
P_11	O Passeio está no padrão da SMPU ?	Não	0
P_12	A testada possui prática de estacionamento sobre o passeio ?	Não	10
P_13	Existe algum dispositivo de Drenagem sobre a calçada ?	Não	0
P_14	Existe PED em frente a testada ?	Não	-
P_15	Existe FTP em frente a testada ?	Sim	-
P_16	Classificação geral da calçada pelo pesquisador.	Regular	5
