Diagnóstico da Calçada	Qualidade do Serviço	
Endereço: Rua Curitiba, 1749	78	B
Data do Registro: 12/11/2019 10:12:54		
#N/D

Diagnóstico da Calçada	Qualidade do Serviço		Complemento do Diagnóstico
Endereço: Rua Curitiba, 1749 Data do Registro: 12/11/2019 10:12:54 #N/D	78	B

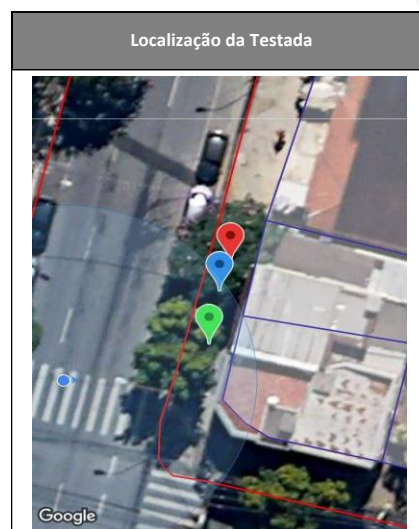
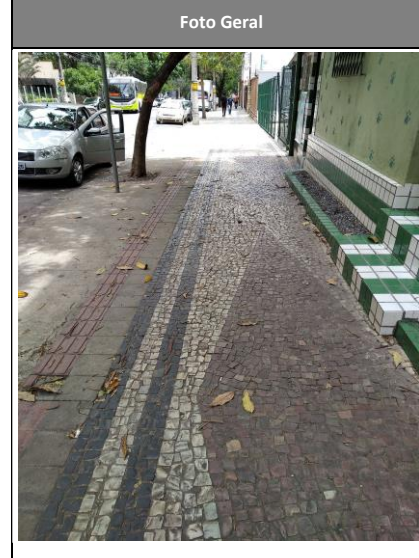
ID	Itens Avaliados	Respostas	Nota
P_1	O Mobiliário urbano está dentro da faixa de serviço de 70 cm ?	Sim	-
P_2	Qual a largura livre do Passeio ?	Acima de 1.50 m	10
P_3	Tipo de revestimento da calçada ?	Pedra Portuguesa	8
P_4	Existência de Buracos ?	Nenhum	10
P_5	Condições Gerais do Piso e meio-fio da calçada ?	Ótimo(a)	10
P_6	Presença de desníveis ?	Nenhum	10
P_7	Tem rebaixamento de calçada para Pedestre ?	Não	10
P_8	Possui piso tátil ao longo da Calçada ?	Sim	-
P_9	A calçada Possui Rebaixamento de Veículos correto ?	N.A	0
P_10	Existência de altura livre menor que 2,10 m ?	Não	-
P_11	O Passeio está no padrão da SMPU ?	Não	0
P_12	A testada possui prática de estacionamento sobre o passeio ?	Não	10
P_13	Existe algum dispositivo de Drenagem sobre a calçada ?	Não	0
P_14	Existe PED em frente a testada ?	Não	-
P_15	Existe FTP em frente a testada ?	Não	-
P_16	Classificação geral da calçada pelo pesquisador.	Ótimo(a)	10
