Lote 1 - Rota: Noroeste

FRATAR
ENGENHARIA CONSULTIVA

Diagnóstico da Calçada	Qualidade do Serviço	
Endereço: Av. Brigadeiro Eduardo Gomes, s/nº	80	B
Data do Registro: 26/11/2019 16:52:21		
Num. Lote CTM: 130852100115

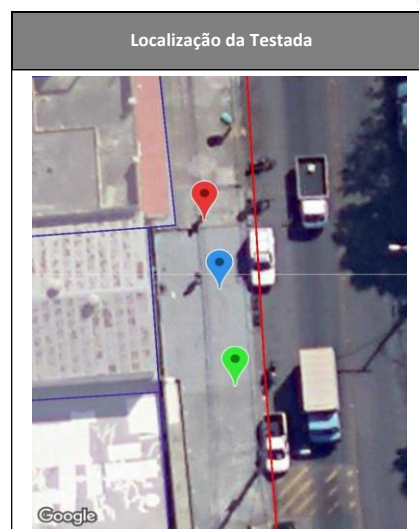
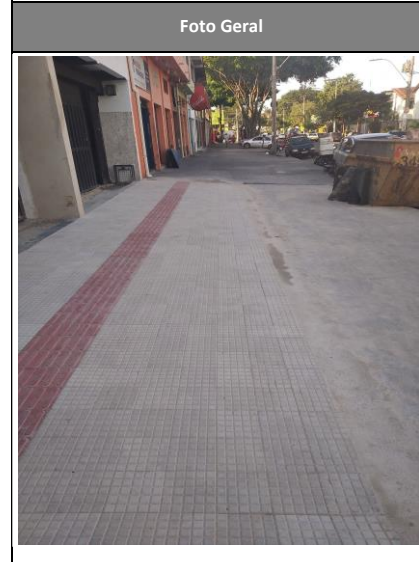
ID	Itens Avaliados	Respostas	Nota
P_1	O Mobiliário urbano está dentro da faixa de serviço de 70 cm ?	Sim	-
P_2	Qual a largura livre do Passeio ?	Acima de 1.50 m	10
P_3	Tipo de revestimento da calçada ?	Ladrilho Hidráulico	10
P_4	Existência de Buracos ?	Nenhum	10
P_5	Condições Gerais do Piso e meio-fio da calçada ?	Ótimo(a)	10
P_6	Presença de desníveis ?	Nenhum	10
P_7	Tem rebaixamento de calçada para Pedestre ?	Não	10
P_8	Possui piso tátil ao longo da Calçada ?	Sim	-
P_9	A calçada Possui Rebaixamento de Veículos correto ?	N.A	0
P_10	Existência de altura livre menor que 2,10 m ?	Não	-
P_11	O Passeio está no padrão da SMPU ?	Não	0
P_12	A testada possui prática de estacionamento sobre o passeio ?	Não	10
P_13	Existe algum dispositivo de Drenagem sobre a calçada ?	Não	0
P_14	Existe PED em frente a testada ?	Não	-
P_15	Existe FTP em frente a testada ?	Não	-
P_16	Classificação geral da calçada pelo pesquisador.	Ótimo(a)	10
