Diagnóstico da Calçada	Qualidade do Serviço	
Endereço: Rua Conceição do Mato Dentro, 133	67	C
Data do Registro: 28/10/2019 13:16:09		
Num. Lote CTM: 140121000020

Diagnóstico da Calçada	Qualidade do Serviço		Complemento do Diagnóstico
Endereço: Rua Conceição do Mato Dentro, 133 Data do Registro: 28/10/2019 13:16:09 Num. Lote CTM: 140121000020	67	C

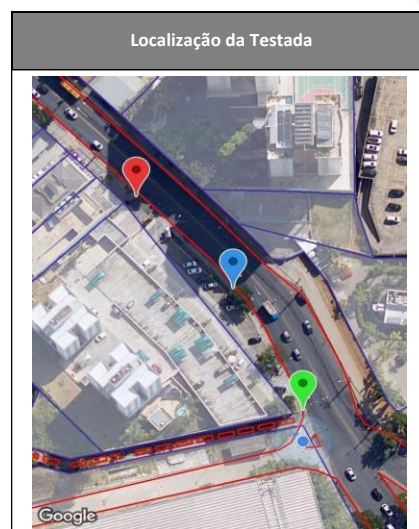
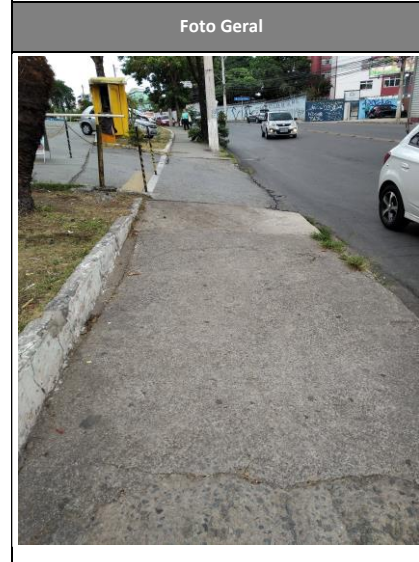
ID	Itens Avaliados	Respostas	Nota
P_1	O Mobiliário urbano está dentro da faixa de serviço de 70 cm ?	Sim	-
P_2	Qual a largura livre do Passeio ?	Entre 0.80 m e 1.20 m	4
P_3	Tipo de revestimento da calçada ?	Concreto	10
P_4	Existência de Buracos ?	Poucos	5
P_5	Condições Gerais do Piso e meio-fio da calçada ?	Regular	5
P_6	Presença de desníveis ?	Médio	3
P_7	Tem rebaixamento de calçada para Pedestre ?	Não	10
P_8	Possui piso tátil ao longo da Calçada ?	Não	-
P_9	A calçada Possui Rebaixamento de Veículos correto ?	Sim	10
P_10	Existência de altura livre menor que 2,10 m ?	Não	-
P_11	O Passeio está no padrão da SMPU ?	Não	0
P_12	A testada possui prática de estacionamento sobre o passeio ?	Não	10
P_13	Existe algum dispositivo de Drenagem sobre a calçada ?	Não	0
P_14	Existe PED em frente a testada ?	Não	-
P_15	Existe FTP em frente a testada ?	Não	-
P_16	Classificação geral da calçada pelo pesquisador.	Ótimo(a)	10
