Lote 4 - Rota: Raja Gabaglia

FRATAR
ENGENHARIA CONSULTIVA

Diagnóstico da Calçada	Qualidade do Serviço	
Endereço: Av. Raja Gabaglia, 1721 Data do Registro: 07/11/2019 14:44:13 Num. Lote CTM: 90839400040	75	B

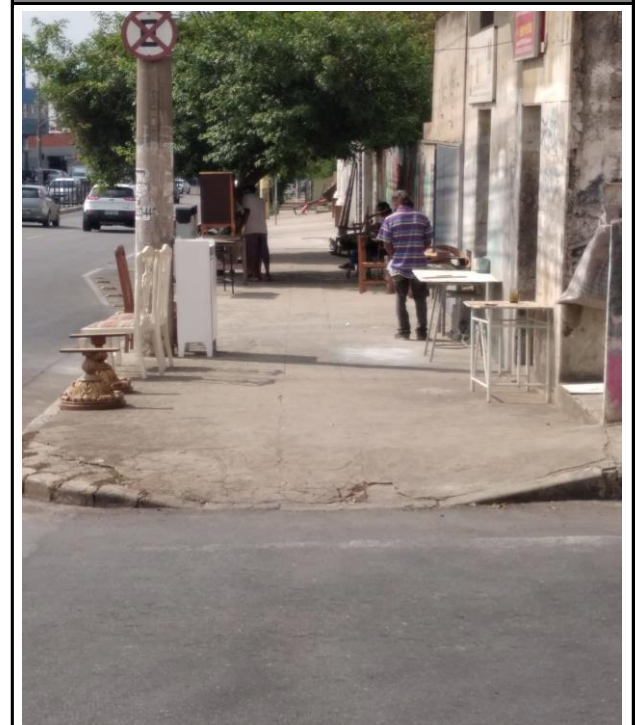
Foto Geral

ID	Itens Avaliados	Respostas	Nota
P_1	O Mobiliário urbano está dentro da faixa de serviço de 70 cm ?	Sim	-
P_2	Qual a largura livre do Passeio ?	Acima de 1.50 m	10
P_3	Tipo de revestimento da calçada ?	Concreto	10
P_4	Existência de Buracos ?	Nenhum	10
P_5	Condições Gerais do Piso e meio-fio da calçada ?	Ótimo(a)	10
P_6	Presença de desníveis ?	Nenhum	10
P_7	Tem rebaixamento de calçada para Pedestre ?	Não, mas deveria ter.	0
P_8	Possui piso tátil ao longo da Calçada ?	Não	-
P_9	A calçada Possui Rebaixamento de Veículos correto ?	Sim	10
P_10	Existência de altura livre menor que 2,10 m ?	Não	-
P_11	O Passeio está no padrão da SMPU ?	Não	0
P_12	A testada possui prática de estacionamento sobre o passeio ?	Não	10
P_13	Existe algum dispositivo de Drenagem sobre a calçada ?	Não	0
P_14	Existe PED em frente a testada ?	Não	-
P_15	Existe FTP em frente a testada ?	Não	-
P_16	Classificação geral da calçada pelo pesquisador.	Regular	5
