Diagnóstico da Calçada	Qualidade do Serviço	
Endereço: Rua Rio Grande do Norte, 1325	73	B
Data do Registro: 14/11/2019 10:01:11		
Num. Lote CTM: 10071200170

Diagnóstico da Calçada	Qualidade do Serviço		Complemento do Diagnóstico
Endereço: Rua Rio Grande do Norte, 1325	73	B	
Data do Registro: 14/11/2019 10:01:11			
Num. Lote CTM: 10071200170

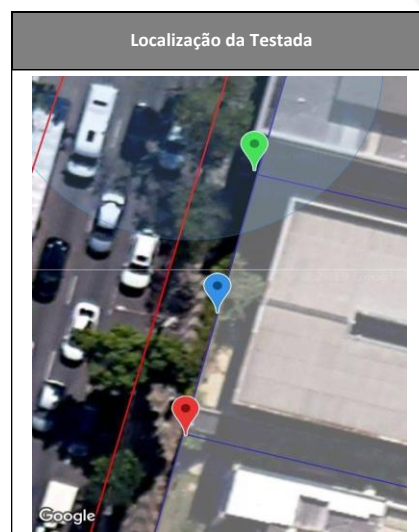
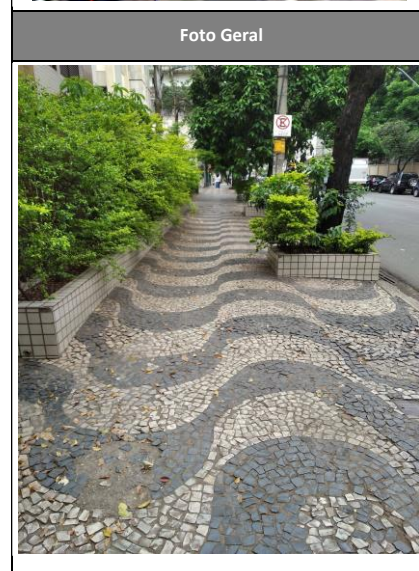
ID	Itens Avaliados	Respostas	Nota
P_1	O Mobiliário urbano está dentro da faixa de serviço de 70 cm ?	Sim	-
P_2	Qual a largura livre do Passeio ?	Acima de 1.50 m	10
P_3	Tipo de revestimento da caçada ?	Pedra Portuguesa	10
P_4	Existência de Buracos ?	Poucos	10
P_5	Condições Gerais do Piso e meio-fio da calçada ?	Ótimo(a)	10
P_6	Presença de desníveis ?	Nenhum	0
P_7	Tem rebaixamento de calçada para Pedestre ?	Não	10
P_8	Possui piso tátil ao longo da Calçada ?	Não	-
P_9	A calçada Possui Rebaixamento de Veículos correto ?	Não	0
P_10	Existência de altura livre menor que 2,10 m ?	Não	-
P_11	O Passeio está no padrão da SMPU ?	Não	0
P_12	A testada possui prática de estacionamento sobre o passeio ?	Não	10
P_13	Existe algum dispositivo de Drenagem sobre a calçada ?	Não	0
P_14	Existe PED em frente a testada ?	Não	-
P_15	Existe FTP em frente a testada ?	Não	-
P_16	Classificação geral da calçada pelo pesquisador.	Ótimo(a)	10
