Diagnóstico da Calçada	Qualidade do Serviço	
Endereço: Rua Rio Grande do Norte, 1138	88	B
Data do Registro: 14/11/2019 11:14:19		
Num. Lote CTM: 10084100415

Diagnóstico da Calçada	Qualidade do Serviço		Complemento do Diagnóstico
Endereço: Rua Rio Grande do Norte, 1138	88	B	
Data do Registro: 14/11/2019 11:14:19			
Num. Lote CTM: 10084100415

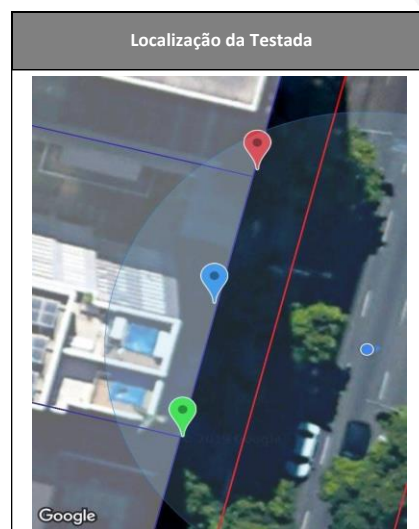
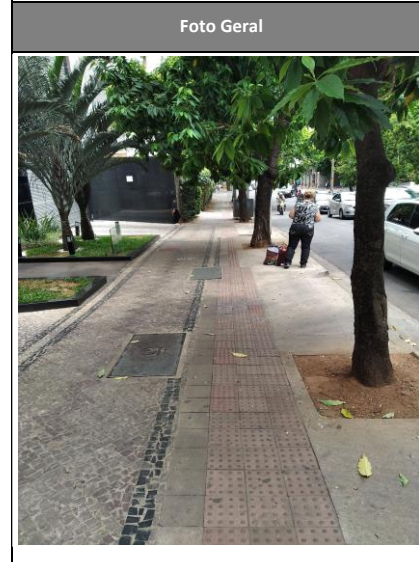
Fotos Complementares - Detalhes do Passeio

ID	Itens Avaliados	Respostas	Nota
P_1	O Mobiliário urbano está dentro da faixa de serviço de 70 cm ?	Sim	-
P_2	Qual a largura livre do Passeio ?	Acima de 1.50 m	10
P_3	Tipo de revestimento da calçada ?	Pedra Portuguesa	8
P_4	Existência de Buracos ?	Nenhum	5
P_5	Condições Gerais do Piso e meio-fio da calçada ?	Ótimo(a)	5
P_6	Presença de desníveis ?	Nenhum	10
P_7	Tem rebaixamento de calçada para Pedestre ?	Não	10
P_8	Possui piso tátil ao longo da Calçada ?	Sim	-
P_9	A calçada Possui Rebaixamento de Veículos correto ?	Sim	10
P_10	Existência de altura livre menor que 2,10 m ?	Não	-
P_11	O Passeio está no padrão da SMPU ?	Não	0
P_12	A testada possui prática de estacionamento sobre o passeio ?	Não	10
P_13	Existe algum dispositivo de Drenagem sobre a calçada ?	Não	0
P_14	Existe PED em frente a testada ?	Não	-
P_15	Existe FTP em frente a testada ?	Não	-
P_16	Classificação geral da calçada pelo pesquisador.	Ótimo(a)	10
