Diagnóstico da Calçada	Qualidade do Serviço	
Endereço: Av. Augusto de Lima, 1092	80	B
Data do Registro: 07/11/2019 11:05:53		
Num. Lote CTM: 10362200030

Diagnóstico da Calçada	Qualidade do Serviço		Complemento do Diagnóstico
Endereço: Av. Augusto de Lima, 1092 Data do Registro: 07/11/2019 11:05:53 Num. Lote CTM: 10362200030	80	B

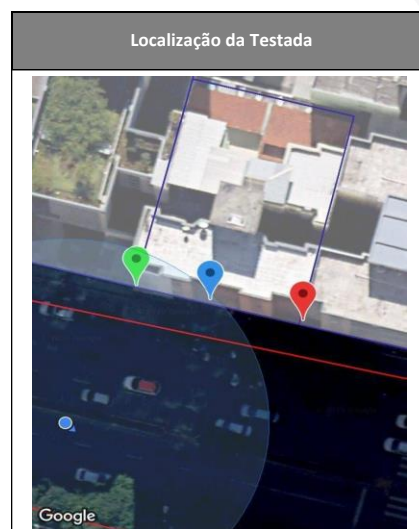
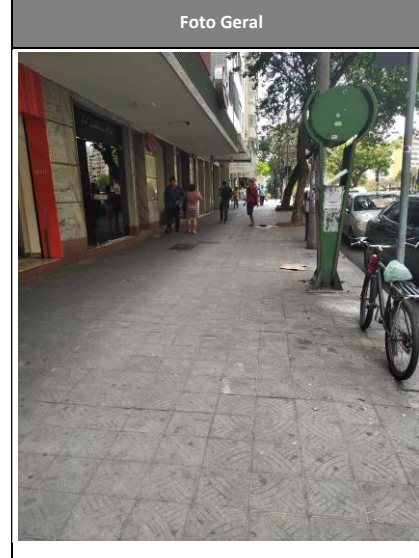
ID	Itens Avaliados	Respostas	Nota
P_1	O Mobiliário urbano está dentro da faixa de serviço de 70 cm ?	Sim	-
P_2	Qual a largura livre do Passeio ?	Acima de 1.50 m	10
P_3	Tipo de revestimento da calçada ?	Ladrilho Hidráulico	10
P_4	Existência de Buracos ?	Nenhum	10
P_5	Condições Gerais do Piso e meio-fio da calçada ?	Ótimo(a)	10
P_6	Presença de desníveis ?	Nenhum	10
P_7	Tem rebaixamento de calçada para Pedestre ?	Não	10
P_8	Possui piso tátil ao longo da Calçada ?	Não	-
P_9	A calçada Possui Rebaixamento de Veículos correto ?	Não	0
P_10	Existência de altura livre menor que 2,10 m ?	Não	-
P_11	O Passeio está no padrão da SMPU ?	Não	0
P_12	A testada possui prática de estacionamento sobre o passeio ?	Não	10
P_13	Existe algum dispositivo de Drenagem sobre a calçada ?	Não	0
P_14	Existe PED em frente a testada ?	Não	-
P_15	Existe FTP em frente a testada ?	Não	-
P_16	Classificação geral da calçada pelo pesquisador.	Ótimo(a)	10
