Diagnóstico da Calçada	Qualidade do Serviço	
Endereço: Rua São Paulo, 708	<b>63</b>	<b>C</b>
Data do Registro: 08/11/2019 11:55:49		
Num. Lote CTM: 10433500450

# Lote 4 - Rota: Raja Gabáglia

**FRATAR**  
ENGENHARIA CONSULTIVA

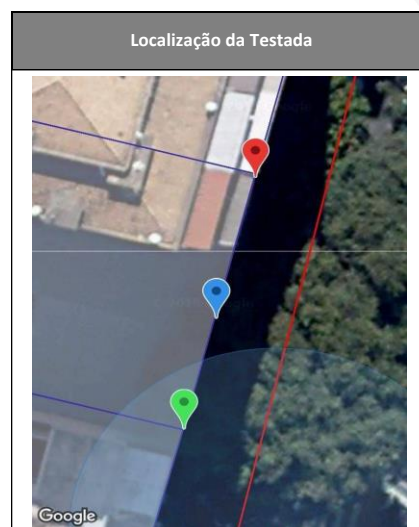
ID	Itens Avaliados	Respostas	Nota
P_1	O Mobiliário urbano está dentro da faixa de serviço de 70 cm ?	Sim	-
P_2	Qual a largura livre do Passeio ?	Acima de 1.50 m	10
P_3	Tipo de revestimento da calçada ?	Pedra Portuguesa	8
P_4	Existência de Buracos ?	Poucos	5
P_5	Condições Gerais do Piso e meio-fio da calçada ?	Regular	5
P_6	Presença de desníveis ?	Nenhum	10
P_7	Tem rebaixamento de calçada para Pedestre ?	Não	10
P_8	Possui piso tátil ao longo da Calçada ?	Sim	-
P_9	A calçada Possui Rebaixamento de Veículos correto ?	N.A	0
P_10	Existência de altura livre menor que 2,10 m ?	Não	-
P_11	O Passeio está no padrão da SMPU ?	Não	0
P_12	A testada possui prática de estacionamento sobre o passeio ?	Não	10
P_13	Existe algum dispositivo de Drenagem sobre a calçada ?	Não	0
P_14	Existe PED em frente a testada ?	Não	-
P_15	Existe FTP em frente a testada ?	Não	-
P_16	Classificação geral da calçada pelo pesquisador.	Regular	5
