Diagnóstico da Calçada	Qualidade do Serviço	
Endereço: Av. Afonso Pena, 3595	80	B
Data do Registro: 01/11/2019 10:35:59		
Num. Lote CTM: 80608000230

Lote 5 - Rota: Afonso Pena

FRATAR
ENGENHARIA CONSULTIVA

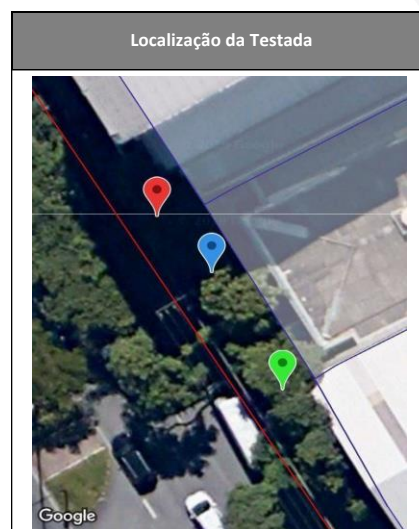
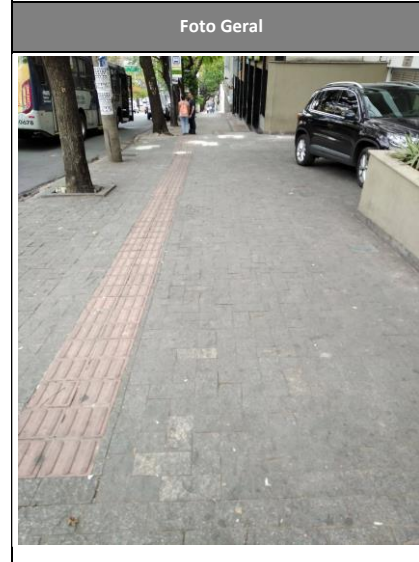
ID	Itens Avaliados	Respostas	Nota
P_1	O Mobiliário urbano está dentro da faixa de serviço de 70 cm ?	Sim	-
P_2	Qual a largura livre do Passeio ?	Acima de 1.50 m	10
P_3	Tipo de revestimento da calçada ?	Outro	0
P_4	Existência de Buracos ?	Nenhum	10
P_5	Condições Gerais do Piso e meio-fio da calçada ?	Ótimo(a)	10
P_6	Presença de desníveis ?	Nenhum	10
P_7	Tem rebaixamento de calçada para Pedestre ?	Não	10
P_8	Possui piso tátil ao longo da Calçada ?	Sim	-
P_9	A calçada Possui Rebaixamento de Veículos correto ?	Sim	10
P_10	Existência de altura livre menor que 2,10 m ?	Não	-
P_11	O Passeio está no padrão da SMPU ?	Não	0
P_12	A testada possui prática de estacionamento sobre o passeio ?	Não	10
P_13	Existe algum dispositivo de Drenagem sobre a calçada ?	Não	0
P_14	Existe PED em frente a testada ?	Não	-
P_15	Existe FTP em frente a testada ?	Não	-
P_16	Classificação geral da calçada pelo pesquisador.	Ótimo(a)	10
