Diagnóstico da Calçada	Qualidade do Serviço	
Endereço: Rua Curitiba, s/nº	71	B
Data do Registro: 12/11/2019 09:13:04		
#N/D

Diagnóstico da Calçada	Qualidade do Serviço		Complemento do Diagnóstico
Endereço: Rua Curitiba, s/nº Data do Registro: 12/11/2019 09:13:04 #N/D	71	B

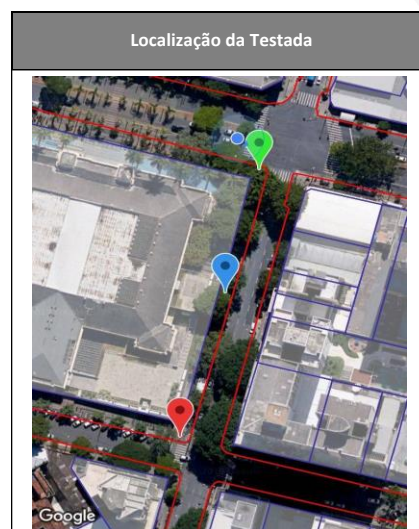
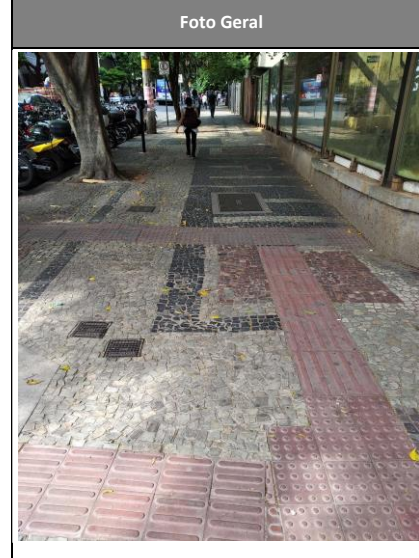
ID	Itens Avaliados	Respostas	Nota
P_1	O Mobiliário urbano está dentro da faixa de serviço de 70 cm ?	Sim	-
P_2	Qual a largura livre do Passeio ?	Acima de 1.50 m	10
P_3	Tipo de revestimento da caçada ?	Pedra Portuguesa	8
P_4	Existência de Buracos ?	Poucos	5
P_5	Condições Gerais do Piso e meio-fio da calçada ?	Ótimo(a)	10
P_6	Presença de desníveis ?	Severo	0
P_7	Tem rebaixamento de calçada para Pedestre ?	Sim	8
P_8	Possui piso tátil ao longo da Calçada ?	Não	-
P_9	A calçada Possui Rebaixamento de Veículos correto ?	Sim	10
P_10	Existência de altura livre menor que 2,10 m ?	Não	-
P_11	O Passeio está no padrão da SMPU ?	Não	0
P_12	A testada possui prática de estacionamento sobre o passeio ?	Não	10
P_13	Existe algum dispositivo de Drenagem sobre a calçada ?	Sim	0
P_14	Existe PED em frente a testada ?	Sim	-
P_15	Existe FTP em frente a testada ?	Sim	-
P_16	Classificação geral da calçada pelo pesquisador.	Ótimo(a)	10

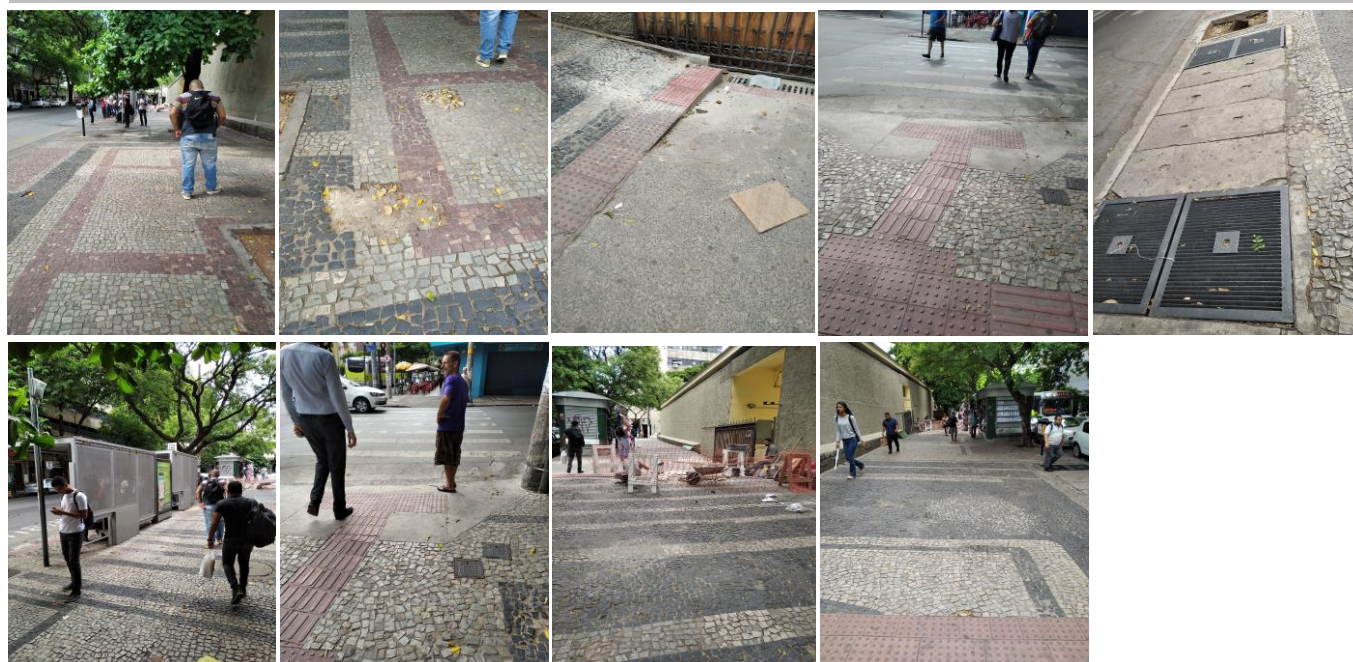
Fotos Complementares - Detalhes do Passeio

ID	Itens Avaliados	Respostas	Nota
P_7_1	Qual tipo do Rebaixo ?	Rebaixo Tipo 1 (trapézio)	0
P_7_1_1	Se for do Tipo 1, Passeio possui largura livre de 1,2 m ?	Sim	0
P_7_1_2	Se for do Tipo 1, O rebaixo tem abas conforme a norma ?	Não	-1
P_7_2	A rampa do rebaixo tem Inclinação da norma (8,33%) ?	Sim	0
P_7_3	O rebaixo possui piso tátil ?	Tem piso de alerta e direcional	-1
P_7_3_1	O piso tátil de alerta e direcional do rebaixo está conforme a norma ?	Não	-1
P_8_1	O piso tátil está no eixo da faixa livre ?	0	0
P_8_2	Se tem uma leve mudança de direção está conforme a norma ?	0	0
P_8_3	Se tem mudança de direção de 90º ou maior está conforme a norma ?	0	0
P_8_4	Se tem mudança de direção de três faixas direcionais está conforme a norma ?	0	0
P_8_5	Se tem mudança de direção de quatro faixas direcionais está conforme a norma?	0	0
P_8_6	Tem piso tátil em pontos de ônibus conforme a norma?	0	0
P_8_7	O piso tátil tem conexão com os lotes vizinhos?	0	0

P_8_8	O piso tátil está em boas condições aparentes?	0	0
P_8_9	O piso tátil apresenta desenho com bom senso?	0	0
P_13_1	Dispositivo de Drenagem está devidamente instalado e bem conservado?	Sim	0
P_13_2	Dispositivo de Drenagem oferece risco para caminamento seguro de pedestre?	Não	0
