Diagnóstico da Calçada	Qualidade do Serviço	
Endereço: Av. Portugal, 180	78	B
Data do Registro: 16/11/2019 09:47:02		
Num. Lote CTM: 200029900495

Diagnóstico da Calçada	Qualidade do Serviço		Complemento do Diagnóstico
Endereço: Av. Portugal, 180 Data do Registro: 16/11/2019 09:47:02 Num. Lote CTM: 200029900495	78	B

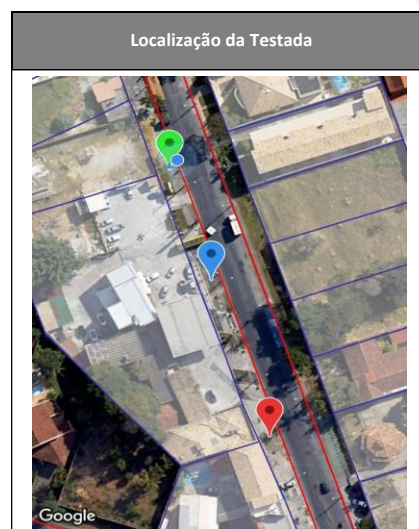
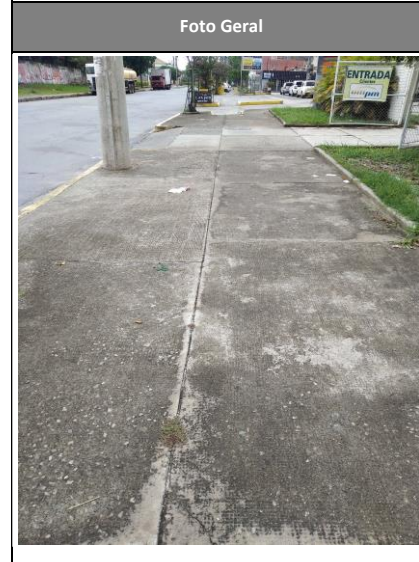
ID	Itens Avaliados	Respostas	Nota
P_1	O Mobiliário urbano está dentro da faixa de serviço de 70 cm ?	Sim	-
P_2	Qual a largura livre do Passeio ?	Acima de 1.50 m	10
P_3	Tipo de revestimento da calçada ?	Concreto	10
P_4	Existência de Buracos ?	Nenhum	10
P_5	Condições Gerais do Piso e meio-fio da calçada ?	Ótimo(a)	10
P_6	Presença de desníveis ?	Severo	0
P_7	Tem rebaixamento de calçada para Pedestre ?	Sim	8
P_8	Possui piso tátil ao longo da Calçada ?	Não	-
P_9	A calçada Possui Rebaixamento de Veículos correto ?	Sim	10
P_10	Existência de altura livre menor que 2,10 m ?	Não	-
P_11	O Passeio está no padrão da SMPU ?	Não	0
P_12	A testada possui prática de estacionamento sobre o passeio ?	Não	10
P_13	Existe algum dispositivo de Drenagem sobre a calçada ?	Não	0
P_14	Existe PED em frente a testada ?	Sim	-
P_15	Existe FTP em frente a testada ?	Não	-
P_16	Classificação geral da calçada pelo pesquisador.	Ótimo(a)	10

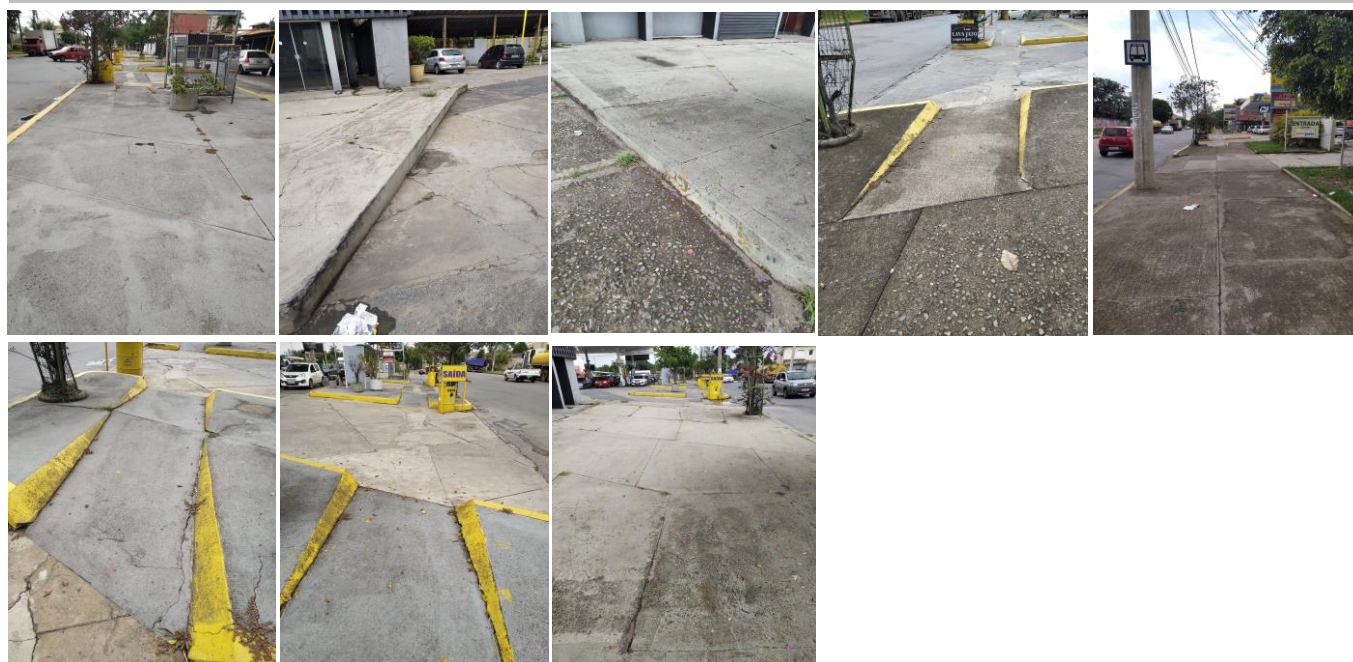
Fotos Complementares - Detalhes do Passeio

ID	Itens Avaliados	Respostas	Nota
P_7_1	Qual tipo do Rebaixo ?	Rebaixo Tipo 1 (trapézio)	0
P_7_1_1	Se for do Tipo 1, Passeio possui largura livre de 1,2 m ?	Sim	0
P_7_1_2	Se for do Tipo 1, O rebaixo tem abas conforme a norma ?	Não	0
P_7_2	A rampa do rebaixo tem Inclinação da norma (8,33%) ?	Sim	0
P_7_3	O rebaixo possui piso tátil ?	Não tem nenhum	0
P_7_3_1	O piso tátil de alerta e direcional do rebaixo está conforme a norma ?	0	0
P_8_1	O piso tátil está no eixo da faixa livre ?	0	0
P_8_2	Se tem uma leve mudança de direção está conforme a norma ?	0	0
P_8_3	Se tem mudança de direção de 90º ou maior está conforme a norma ?	0	0
P_8_4	Se tem mudança de direção de três faixas direcionais está conforme a norma ?	0	0
P_8_5	Se tem mudança de direção de quatro faixas direcionais está conforme a norma?	0	0
P_8_6	Tem piso tátil em pontos de ônibus conforme a norma?	0	0
P_8_7	O piso tátil tem conexão com os lotes vizinhos?	0	0

P_8_8	O piso tátil está em boas condições aparentes?	0	0
P_8_9	O piso tátil apresenta desenho com bom senso?	0	0
P_13_1	Dispositivo de Drenagem está devidamente instalado e bem conservado?	0	0
P_13_2	Dispositivo de Drenagem oferece risco para caminamento seguro de pedestre?	0	0
