Lote 4 - Rota: Contorno

Diagnóstico da Calçada	Qualidade do Serviço	
Endereço: Av.Contorno, 2357	78	B
Data do Registro: 04/11/2019 13:59:31		
Num. Lote CTM: 60003500235

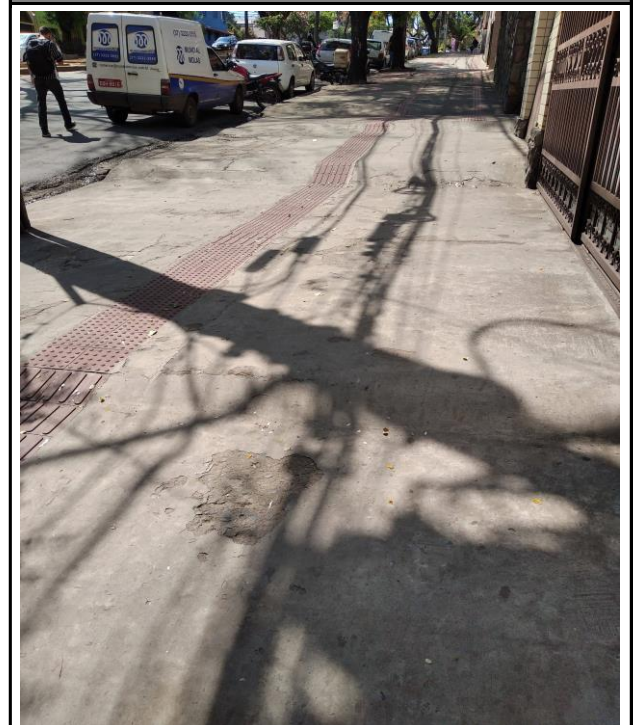
Foto Geral

ID	Itens Avaliados	Respostas	Nota
P_1	O Mobiliário urbano está dentro da faixa de serviço de 70 cm ?	Sim	-
P_2	Qual a largura livre do Passeio ?	Acima de 1.50 m	10
P_3	Tipo de revestimento da calçada ?	Concreto	10
P_4	Existencia de Buracos ?	Poucos	5
P_5	Condições Gerais do Piso e meio-fio da calçada ?	Ótimo(a)	10
P_6	Presença de desniveis ?	Médio	3
P_7	Tem rebaixamento de calçada para Pedestre ?	Não	10
P_8	Possui piso tátil ao longo da Calçada ?	Sim	-
P_9	A calçada Possui Rebaixamento de Veiculos correto ?	Sim	10
P_10	Existencia de altura livre menor que 2,10 m ?	Não	-
P_11	O Passeio está no padrao da SMPU ?	Não	0
P_12	A testada possui prática de estacionamento sobre o passeio ?	Não	10
P_13	Existe algum dispositivo de Drenagem sobre a calçada ?	Não	0
P_14	Existe PED em frente a testada ?	Não	-
P_15	Existe FTP em frente a testada ?	Não	-
P_16	Classificação geral da calçada pelo pesquisador.	Ótimo(a)	10
