Diagnóstico da Calçada	Qualidade do Serviço	
Endereço: Av. Portugal, s/nº	50	D
Data do Registro: 16/11/2019 09:40:23		
Num. Lote CTM: 200029900455

Diagnóstico da Calçada	Qualidade do Serviço		Complemento do Diagnóstico
Endereço: Av. Portugal, s/nº Data do Registro: 16/11/2019 09:40:23 Num. Lote CTM: 200029900455	50	D

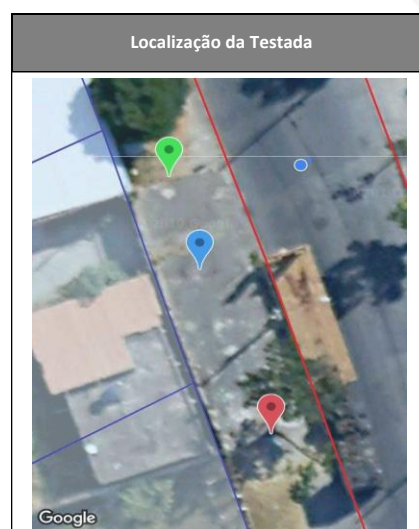
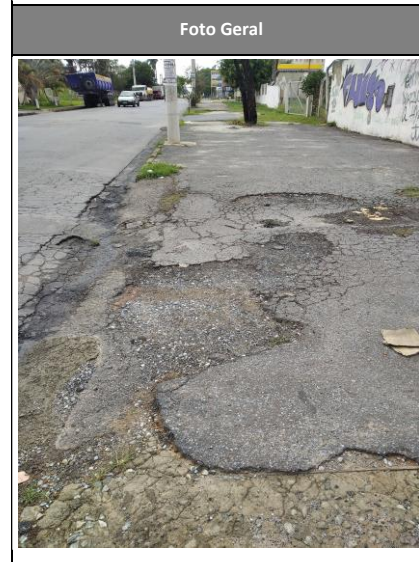
ID	Itens Avaliados	Respostas	Nota
P_1	O Mobiliário urbano está dentro da faixa de serviço de 70 cm ?	Sim	-
P_2	Qual a largura livre do Passeio ?	Acima de 1.50 m	10
P_3	Tipo de revestimento da calçada ?	Outro	0
P_4	Existência de Buracos ?	Nenhum	10
P_5	Condições Gerais do Piso e meio-fio da calçada ?	Péssimo	0
P_6	Presença de desníveis ?	Nenhum	10
P_7	Tem rebaixamento de calçada para Pedestre ?	Não	10
P_8	Possui piso tátil ao longo da Calçada ?	Não	-
P_9	A calçada Possui Rebaixamento de Veículos correto ?	Não	0
P_10	Existência de altura livre menor que 2,10 m ?	Não	-
P_11	O Passeio está no padrão da SMPU ?	Não	0
P_12	A testada possui prática de estacionamento sobre o passeio ?	Não	10
P_13	Existe algum dispositivo de Drenagem sobre a calçada ?	Não	0
P_14	Existe PED em frente a testada ?	Não	-
P_15	Existe FTP em frente a testada ?	Não	-
P_16	Classificação geral da calçada pelo pesquisador.	Ruim	0
