Diagnóstico da Calçada	Qualidade do Serviço	
Endereço: Av. Afonso Pena, 3868	78	B
Data do Registro: 02/11/2019 10:32:17		
Num. Lote CTM: 80293400420

Lote 5 - Rota: Afonso Pena

FRATAR
ENGENHARIA CONSULTIVA

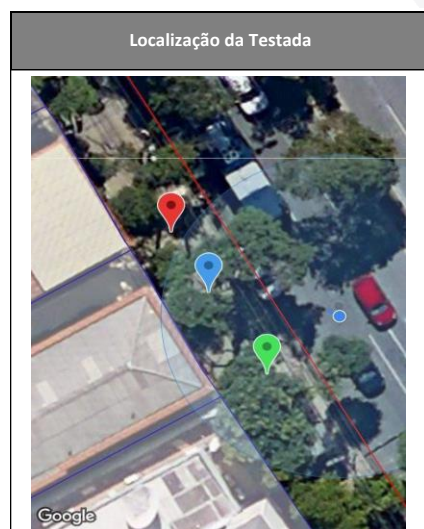
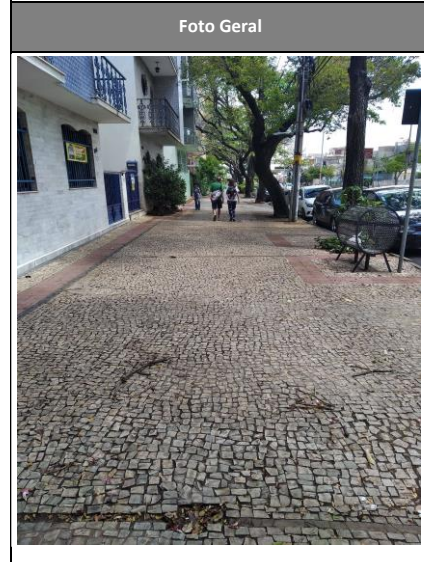
ID	Itens Avaliados	Respostas	Nota
P_1	O Mobiliário urbano está dentro da faixa de serviço de 70 cm ?	Sim	-
P_2	Qual a largura livre do Passeio ?	Acima de 1.50 m	10
P_3	Tipo de revestimento da calçada ?	Pedra Portuguesa	8
P_4	Existência de Buracos ?	Nenhum	10
P_5	Condições Gerais do Piso e meio-fio da calçada ?	Ótimo(a)	10
P_6	Presença de desníveis ?	Nenhum	10
P_7	Tem rebaixamento de calçada para Pedestre ?	Não	10
P_8	Possui piso tátil ao longo da Calçada ?	Sim	-
P_9	A calçada Possui Rebaixamento de Veículos correto ?	Não	0
P_10	Existência de altura livre menor que 2,10 m ?	Não	-
P_11	O Passeio está no padrão da SMPU ?	Não	0
P_12	A testada possui prática de estacionamento sobre o passeio ?	Não	10
P_13	Existe algum dispositivo de Drenagem sobre a calçada ?	Não	0
P_14	Existe PED em frente a testada ?	Não	-
P_15	Existe FTP em frente a testada ?	Não	-
P_16	Classificação geral da calçada pelo pesquisador.	Ótimo(a)	10
