Lote 4 - Rota: Contorno

Diagnóstico da Calçada	Qualidade do Serviço	
Endereço: Av.Contorno, 11566	80	B
Data do Registro: 29/10/2019 11:37:42		
Num. Lote CTM: 10522400145

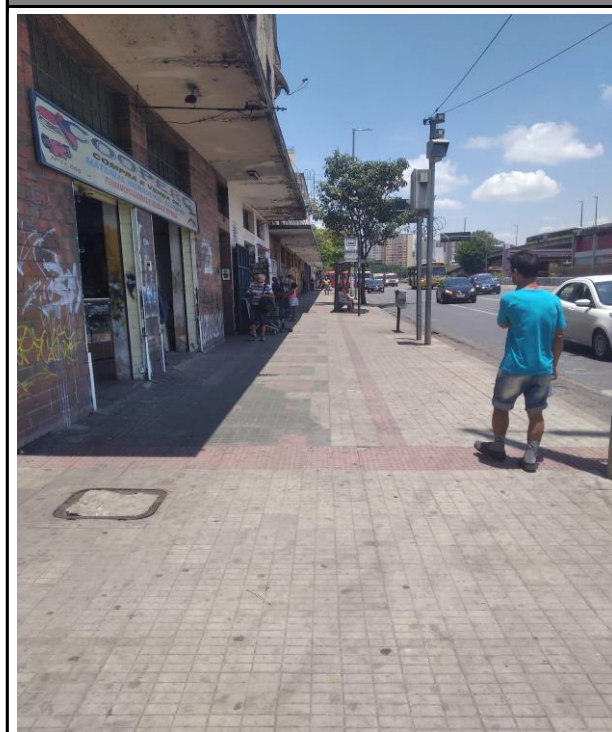
Foto Geral

ID	Itens Avaliados	Respostas	Nota
P_1	O Mobiliário urbano está dentro da faixa de serviço de 70 cm ?	Sim	-
P_2	Qual a largura livre do Passeio ?	Acima de 1.50 m	10
P_3	Tipo de revestimento da calçada ?	Concreto	10
P_4	Existência de Buracos ?	Nenhum	10
P_5	Condições Gerais do Piso e meio-fio da calçada ?	Ótimo(a)	10
P_6	Presença de desníveis ?	Nenhum	10
P_7	Tem rebaixamento de calçada para Pedestre ?	Não	10
P_8	Possui piso tátil ao longo da Calçada ?	Sim	-
P_9	A calçada Possui Rebaixamento de Veículos correto ?	N.A	0
P_10	Existência de altura livre menor que 2,10 m ?	Não	-
P_11	O Passeio está no padrão da SMPU ?	Não	0
P_12	A testada possui prática de estacionamento sobre o passeio ?	Não	10
P_13	Existe algum dispositivo de Drenagem sobre a calçada ?	Não	0
P_14	Existe PED em frente a testada ?	Não	-
P_15	Existe FTP em frente a testada ?	Não	-
P_16	Classificação geral da calçada pelo pesquisador.	Ótimo(a)	10
