Diagnóstico da Calçada	Qualidade do Serviço	
Endereço: Av. Afonso Pena, 2521	88	B
Data do Registro: 01/11/2019 13:04:04		
Num. Lote CTM: 10141200075

Diagnóstico da Calçada	Qualidade do Serviço		Complemento do Diagnóstico
Endereço: Av. Afonso Pena, 2521 Data do Registro: 01/11/2019 13:04:04 Num. Lote CTM: 10141200075	88	B

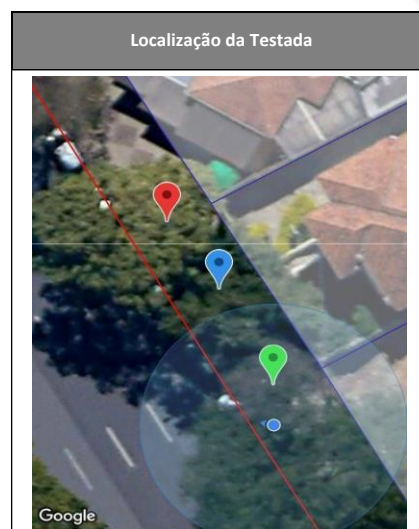
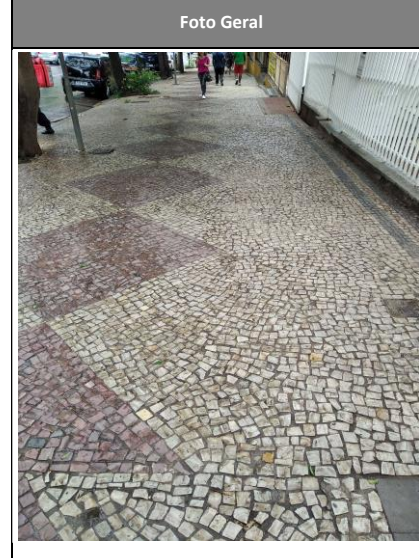
ID	Itens Avaliados	Respostas	Nota
P_1	O Mobiliário urbano está dentro da faixa de serviço de 70 cm ?	Sim	-
P_2	Qual a largura livre do Passeio ?	Acima de 1.50 m	10
P_3	Tipo de revestimento da calçada ?	Pedra Portuguesa	8
P_4	Existência de Buracos ?	Nenhum	10
P_5	Condições Gerais do Piso e meio-fio da calçada ?	Ótimo(a)	10
P_6	Presença de desníveis ?	Nenhum	10
P_7	Tem rebaixamento de calçada para Pedestre ?	Não	10
P_8	Possui piso tátil ao longo da Calçada ?	Não	-
P_9	A calçada Possui Rebaixamento de Veículos correto ?	Sim	10
P_10	Existência de altura livre menor que 2,10 m ?	Não	-
P_11	O Passeio está no padrão da SMPU ?	Não	0
P_12	A testada possui prática de estacionamento sobre o passeio ?	Não	10
P_13	Existe algum dispositivo de Drenagem sobre a calçada ?	Não	0
P_14	Existe PED em frente a testada ?	Não	-
P_15	Existe FTP em frente a testada ?	Não	-
P_16	Classificação geral da calçada pelo pesquisador.	Ótimo(a)	10
