Lote 1 - Rota: Padre Pedro Pinto

Diagnóstico da Calçada	Qualidade do Serviço	
Endereço: Rua Padre Pedro Pinto, 1725	62	C
Data do Registro: 21/11/2019 12:29:49		
Num. Lote CTM: 190394300590

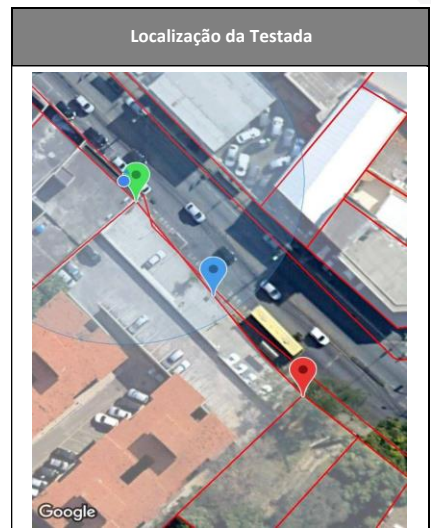
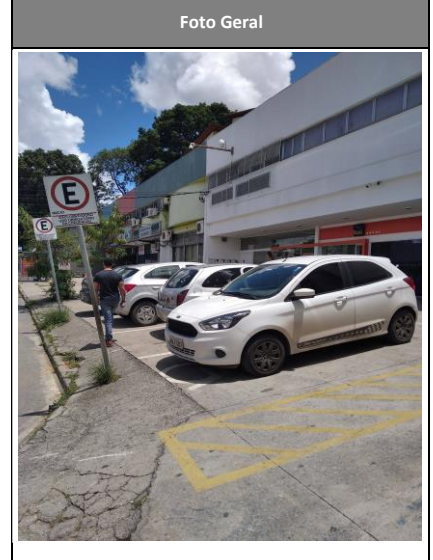
ID	Itens Avaliados	Respostas	Nota
P_1	O Mobiliário urbano está dentro da faixa de serviço de 70 cm ?	Sim	-
P_2	Qual a largura livre do Passeio ?	Acima de 1.50 m	10
P_3	Tipo de revestimento da calçada ?	Concreto	10
P_4	Existência de Buracos ?	Poucos	5
P_5	Condições Gerais do Piso e meio-fio da calçada ?	Ótimo(a)	10
P_6	Presença de desníveis ?	Leve	7
P_7	Tem rebaixamento de calçada para Pedestre ?	Não	10
P_8	Possui piso tátil ao longo da Calçada ?	Não	-
P_9	A calçada Possui Rebaixamento de Veículos correto ?	Não	0
P_10	Existência de altura livre menor que 2,10 m ?	Não	-
P_11	O Passeio está no padrão da SMPU ?	Não	0
P_12	A testada possui prática de estacionamento sobre o passeio ?	Sim	0
P_13	Existe algum dispositivo de Drenagem sobre a calçada ?	Não	0
P_14	Existe PED em frente a testada ?	Sim	-
P_15	Existe FTP em frente a testada ?	Não	-
P_16	Classificação geral da calçada pelo pesquisador.	Ótimo(a)	10
