Diagnóstico da Calçada	Qualidade do Serviço	
Endereço: Av. Brigadeiro Eduardo Gomes, 778	63	C
Data do Registro: 13/11/2019 13:44:25		
Num. Lote CTM: 130105600215

Diagnóstico da Calçada	Qualidade do Serviço		Complemento do Diagnóstico
Endereço: Av. Brigadeiro Eduardo Gomes, 778 Data do Registro: 13/11/2019 13:44:25 Num. Lote CTM: 130105600215	63	C

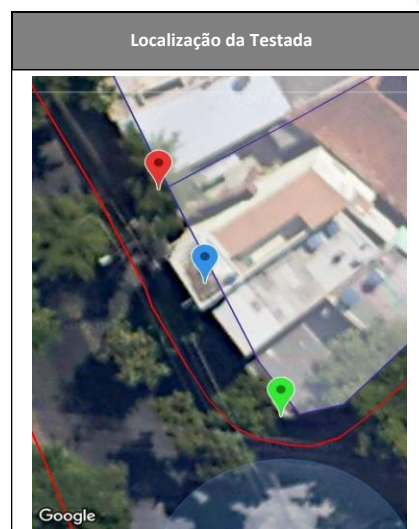
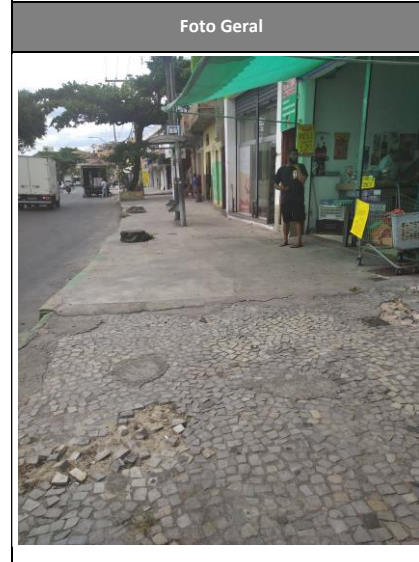
ID	Itens Avaliados	Respostas	Nota
P_1	O Mobiliário urbano está dentro da faixa de serviço de 70 cm ?	Sim	-
P_2	Qual a largura livre do Passeio ?	Acima de 1.50 m	10
P_3	Tipo de revestimento da calçada ?	Pedra Portuguesa	8
P_4	Existência de Buracos ?	Poucos	5
P_5	Condições Gerais do Piso e meio-fio da calçada ?	Regular	5
P_6	Presença de desníveis ?	Nenhum	10
P_7	Tem rebaixamento de calçada para Pedestre ?	Não	10
P_8	Possui piso tátil ao longo da Calçada ?	Não	-
P_9	A calçada Possui Rebaixamento de Veículos correto ?	N.A	0
P_10	Existência de altura livre menor que 2,10 m ?	Não	-
P_11	O Passeio está no padrão da SMPU ?	Não	0
P_12	A testada possui prática de estacionamento sobre o passeio ?	Não	10
P_13	Existe algum dispositivo de Drenagem sobre a calçada ?	Não	0
P_14	Existe PED em frente a testada ?	Sim	-
P_15	Existe FTP em frente a testada ?	Não	-
P_16	Classificação geral da calçada pelo pesquisador.	Regular	5
