Diagnóstico da Calçada	Qualidade do Serviço	
Endereço: Av. Ivaí, 477	65	C
Data do Registro: 12/11/2019 13:51:19		
Num. Lote CTM: 130580000610

Lote 1 - Rota: Noroeste

FRATAR
ENGENHARIA CONSULTIVA

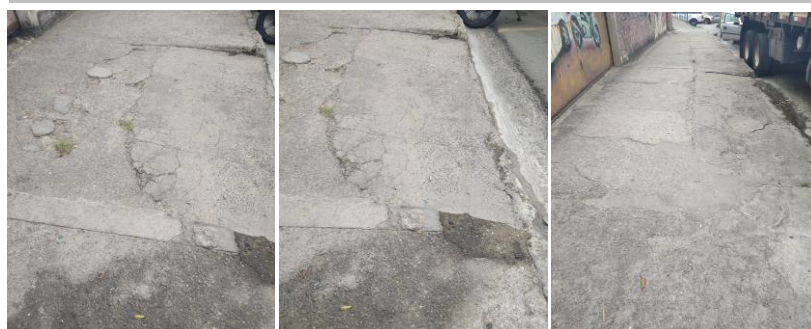
Fotos Complementares - Detalhes do Passeio

ID	Itens Avaliados	Respostas	Nota
P_1	O Mobiliário urbano está dentro da faixa de serviço de 70 cm ?	Sim	-
P_2	Qual a largura livre do Passeio ?	Acima de 1.50 m	10
P_3	Tipo de revestimento da calçada ?	Concreto	10
P_4	Existência de Buracos ?	Poucos	5
P_5	Condições Gerais do Piso e meio-fio da calçada ?	Regular	5
P_6	Presença de desníveis ?	Nenhum	10
P_7	Tem rebaixamento de calçada para Pedestre ?	Não	10
P_8	Possui piso tátil ao longo da Calçada ?	Não	-
P_9	A calçada Possui Rebaixamento de Veículos correto ?	Não	0
P_10	Existência de altura livre menor que 2,10 m ?	Não	-
P_11	O Passeio está no padrão da SMPU ?	Não	0
P_12	A testada possui prática de estacionamento sobre o passeio ?	Não	10
P_13	Existe algum dispositivo de Drenagem sobre a calçada ?	Não	0
P_14	Existe PED em frente a testada ?	Não	-
P_15	Existe FTP em frente a testada ?	Não	-
P_16	Classificação geral da calçada pelo pesquisador.	Regular	5
