# Lote 1 - Rota: Padre Pedro Pinto

Diagnóstico da Calçada	Qualidade do Serviço	
Endereço: Rua Padre Pedro Pinto, 6421	60	C
Data do Registro: 13/11/2019 11:11:27		
Num. Lote CTM: 210384100365

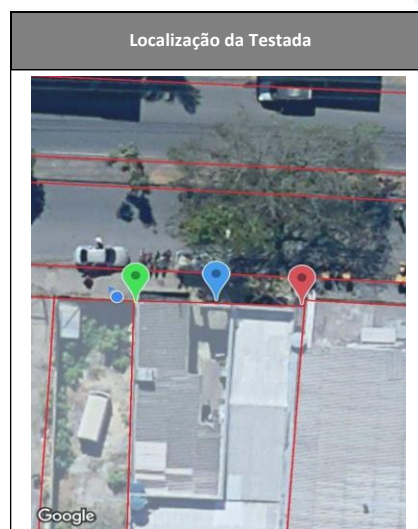
ID	Itens Avaliados	Respostas	Nota
P_1	O Mobiliário urbano está dentro da faixa de serviço de 70 cm ?	Sim	-
P_2	Qual a largura livre do Passeio ?	Acima de 1.50 m	10
P_3	Tipo de revestimento da calçada ?	Concreto	10
P_4	Existência de Buracos ?	Poucos	5
P_5	Condições Gerais do Piso e meio-fio da calçada ?	Péssimo	0
P_6	Presença de desníveis ?	Nenhum	10
P_7	Tem rebaixamento de calçada para Pedestre ?	Não	10
P_8	Possui piso tátil ao longo da Calçada ?	Não	-
P_9	A calçada Possui Rebaixamento de Veículos correto ?	Não	0
P_10	Existência de altura livre menor que 2,10 m ?	Não	-
P_11	O Passeio está no padrão da SMPU ?	Não	0
P_12	A testada possui prática de estacionamento sobre o passeio ?	Não	10
P_13	Existe algum dispositivo de Drenagem sobre a calçada ?	Não	0
P_14	Existe PED em frente a testada ?	Não	-
P_15	Existe FTP em frente a testada ?	Não	-
P_16	Classificação geral da calçada pelo pesquisador.	Regular	5
