# Lote 5 - Rota: Afonso Pena

Diagnóstico da Calçada	Qualidade do Serviço	
Endereço: Av. Afonso Pena, s/nº	<b>61</b>	<b>C</b>
Data do Registro: 01/11/2019 11:17:41		
Num. Lote CTM: 80007100180

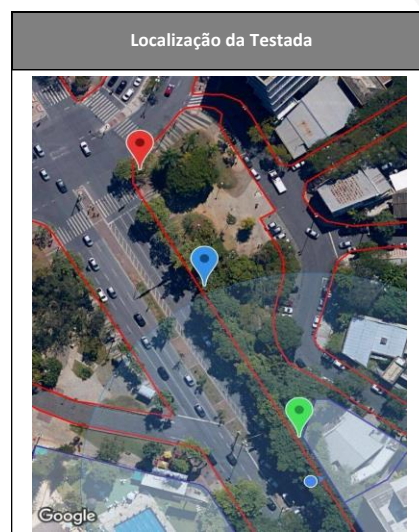
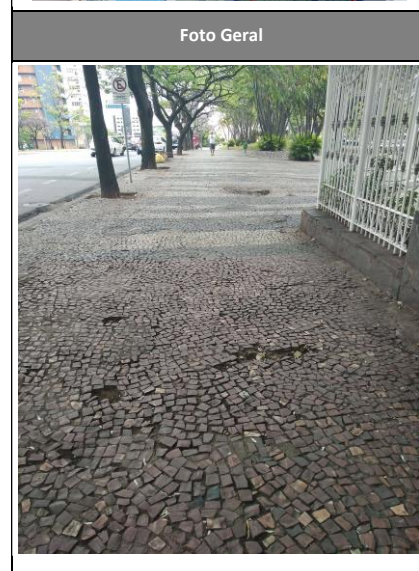
ID	Itens Avaliados	Respostas	Nota
P_1	O Mobiliario urbano está dentro da faixa de serviço de 70 cm ?	Sim	-
P_2	Qual a largura livre do Passeio ?	Acima de 1.50 m	10
P_3	Tipo de revestimento da caçada ?	Pedra Portuguesa	8
P_4	Existencia de Buracos ?	Poucos	5
P_5	Condições Gerais do Piso e meio-fio da calçada ?	Regular	5
P_6	Presença de desníveis ?	Nenhum	10
P_7	Tem rebaixamento de calçada para Pedestre ?	Sim	8
P_8	Possui piso tátil ao longo da Calçada ?	Não	-
P_9	A calçada Possui Rebaixamento de Veiculos correto ?	N.A	0
P_10	Existencia de altura livre menor que 2,10 m ?	Não	-
P_11	O Passeio está no padrao da SMPU ?	Não	0
P_12	A testada possui prática de estacionamento sobre o passeio ?	Não	10
P_13	Existe algum dispositivo de Drenagem sobre a calçada ?	Não	0
P_14	Existe PED em frente a testada ?	Sim	-
P_15	Existe FTP em frente a testada ?	Sim	-
P_16	Classificação geral da calçada pelo pesquisador.	Regular	5

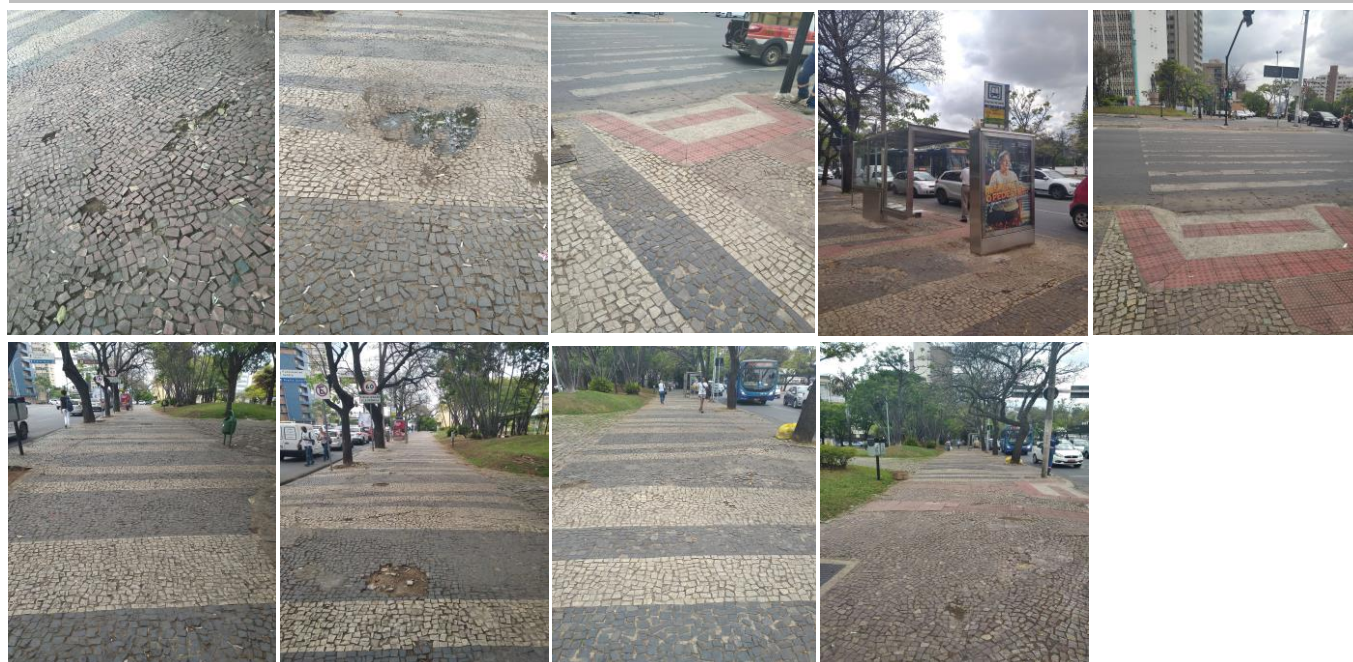
## Fotos Complementares - Detalhes do Passeio

ID	Itens Avaliados	Respostas	Nota
P_7_1	Qual tipo do Rebaixo ?	Rebaixo Tipo 1 (trapézio)	0
P_7_1_1	Se for do Tipo 1, Passeio possui largura livre de 1,2 m ?	Sim	0
P_7_1_2	Se for do Tipo 1, O rebaixo tem abas conforme a norma ?	Não	-1
P_7_2	A rampa do rebaixo tem Inclinação da norma (8,33%) ?	Sim	0
P_7_3	O rebaixo possui piso tátil ?	Tem só piso de alerta	-1
P_7_3_1	O piso tátil de alerta e direcional do rebaixo está conforme a norma ?	Sim	0
P_8_1	O piso tátil está no eixo da faixa livre ?	0	0
P_8_2	Se tem uma leve mudança de direção está conforme a norma ?	0	0
P_8_3	Se tem mudança de direção de 90º ou maior está conforme a norma ?	0	0
P_8_4	Se tem mudança de direção de três faixas direcionais está conforme a norma ?	0	0
P_8_5	Se tem mudança de direção de quatro faixas direcionais está conforme a norma?	0	0
P_8_6	Tem piso tátil em pontos de ônibus conforme a norma?	0	0
P_8_7	O piso tátil tem conexão com os lotes vizinhos?	0	0

P_8_8	O piso tátil está em boas condições aparentes?	0	0
P_8_9	O piso tátil apresenta desenho com bom senso?	0	0
P_13_1	Dispositivo de Drenagem está devidamente instalado e bem conservado?	0	0
P_13_2	Dispositivo de Drenagem oferece risco para caminamento seguro de pedestre?	0	0
