Diagnóstico da Calçada	Qualidade do Serviço	
Endereço: Rua São Paulo, s/nº	60	C
Data do Registro: 08/11/2019 09:48:18		
Num. Lote CTM: 10223900435

Diagnóstico da Calçada	Qualidade do Serviço		Complemento do Diagnóstico
Endereço: Rua São Paulo, s/nº Data do Registro: 08/11/2019 09:48:18 Num. Lote CTM: 10223900435	60	C

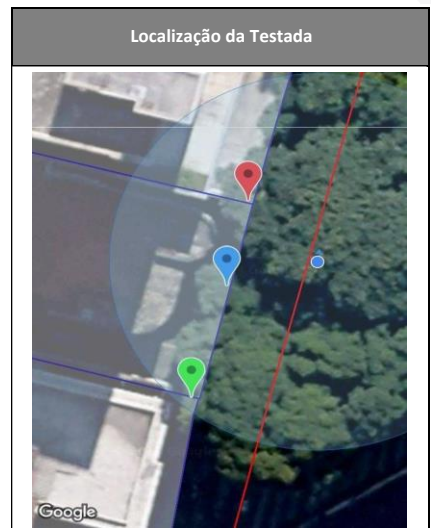
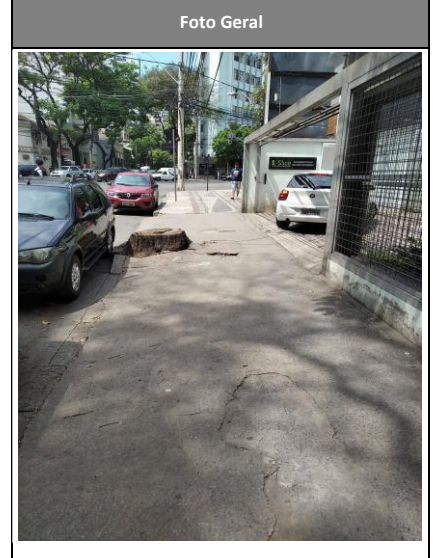
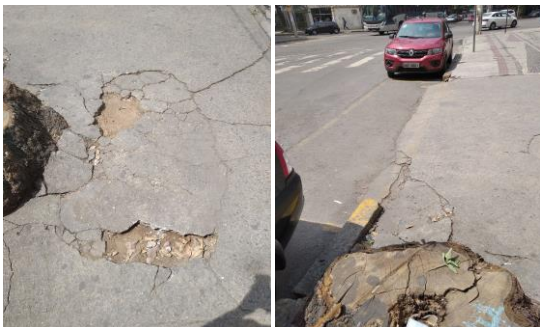
Fotos Complementares - Detalhes do Passeio

ID	Itens Avaliados	Respostas	Nota
P_1	O Mobiliário urbano está dentro da faixa de serviço de 70 cm ?	Sim	-
P_2	Qual a largura livre do Passeio ?	Acima de 1.50 m	10
P_3	Tipo de revestimento da calçada ?	Concreto	10
P_4	Existência de Buracos ?	Poucos	5
P_5	Condições Gerais do Piso e meio-fio da calçada ?	Regular	5
P_6	Presença de desníveis ?	Nenhum	10
P_7	Tem rebaixamento de calçada para Pedestre ?	Não	10
P_8	Possui piso tátil ao longo da Calçada ?	Não	-
P_9	A calçada Possui Rebaixamento de Veículos correto ?	Não	0
P_10	Existência de altura livre menor que 2,10 m ?	Não	-
P_11	O Passeio está no padrão da SMPU ?	Não	0
P_12	A testada possui prática de estacionamento sobre o passeio ?	Não	10
P_13	Existe algum dispositivo de Drenagem sobre a calçada ?	Não	0
P_14	Existe PED em frente a testada ?	Não	-
P_15	Existe FTP em frente a testada ?	Não	-
P_16	Classificação geral da calçada pelo pesquisador.	Ruim	0
