Diagnóstico da Calçada	Qualidade do Serviço	
Endereço: Rua Apucarana, s/nº	<b>75</b>	<b>B</b>
Data do Registro: 28/10/2019 10:06:16		
Num. Lote CTM: 140248300385

Diagnóstico da Calçada	Qualidade do Serviço		Complemento do Diagnóstico
Endereço: Rua Apucarana, s/nº Data do Registro: 28/10/2019 10:06:16 Num. Lote CTM: 140248300385	75	B

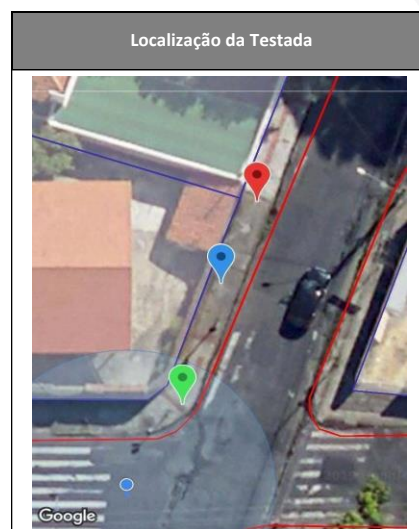
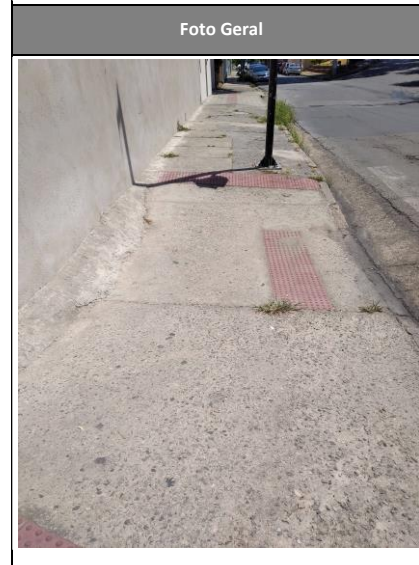
ID	Itens Avaliados	Respostas	Nota
P_1	O Mobiliário urbano está dentro da faixa de serviço de 70 cm ?	Sim	-
P_2	Qual a largura livre do Passeio ?	Entre 1.20 m e 1.50 m	6
P_3	Tipo de revestimento da calçada ?	Concreto	10
P_4	Existência de Buracos ?	Nenhum	10
P_5	Condições Gerais do Piso e meio-fio da calçada ?	Ótimo(a)	10
P_6	Presença de desníveis ?	Nenhum	10
P_7	Tem rebaixamento de calçada para Pedestre ?	Sim	9
P_8	Possui piso tátil ao longo da Calçada ?	Não	-
P_9	A calçada Possui Rebaixamento de Veículos correto ?	N.A	0
P_10	Existência de altura livre menor que 2,10 m ?	Não	-
P_11	O Passeio está no padrão da SMPU ?	Não	0
P_12	A testada possui prática de estacionamento sobre o passeio ?	Não	10
P_13	Existe algum dispositivo de Drenagem sobre a calçada ?	Não	0
P_14	Existe PED em frente a testada ?	Não	-
P_15	Existe FTP em frente a testada ?	Sim	-
P_16	Classificação geral da calçada pelo pesquisador.	Ótimo(a)	10
