Diagnóstico da Calçada	Qualidade do Serviço	
Endereço: Av. Portugal, 730	61	C
Data do Registro: 16/11/2019 10:24:47		
Num. Lote CTM: 200011602680

Diagnóstico da Calçada	Qualidade do Serviço		Complemento do Diagnóstico
Endereço: Av. Portugal, 730 Data do Registro: 16/11/2019 10:24:47 Num. Lote CTM: 200011602680	61	C

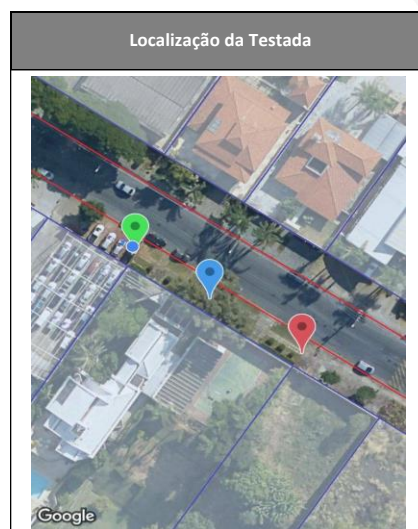
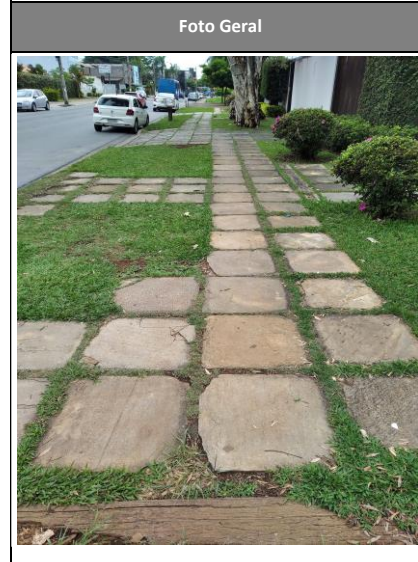
ID	Itens Avaliados	Respostas	Nota
P_1	O Mobiliário urbano está dentro da faixa de serviço de 70 cm ?	Sim	-
P_2	Qual a largura livre do Passeio ?	Entre 1.20 m e 1.50 m	6
P_3	Tipo de revestimento da calçada ?	Outro	0
P_4	Existência de Buracos ?	Nenhum	10
P_5	Condições Gerais do Piso e meio-fio da calçada ?	Ótimo(a)	10
P_6	Presença de desníveis ?	Nenhum	10
P_7	Tem rebaixamento de calçada para Pedestre ?	Não	10
P_8	Possui piso tátil ao longo da Calçada ?	Não	-
P_9	A calçada Possui Rebaixamento de Veículos correto ?	Não	0
P_10	Existência de altura livre menor que 2,10 m ?	Não	-
P_11	O Passeio está no padrão da SMPU ?	Não	0
P_12	A testada possui prática de estacionamento sobre o passeio ?	Não	10
P_13	Existe algum dispositivo de Drenagem sobre a calçada ?	Não	0
P_14	Existe PED em frente a testada ?	Não	-
P_15	Existe FTP em frente a testada ?	Não	-
P_16	Classificação geral da calçada pelo pesquisador.	Regular	5
