Lote 4 - Rota: Contorno

Diagnóstico da Calçada	Qualidade do Serviço	
Endereço: Av.Contorno, 1636	54	C
Data do Registro: 01/11/2019 15:50:56		
Num. Lote CTM: 10503500550

FRATAR
ENGENHARIA CONSULTIVA

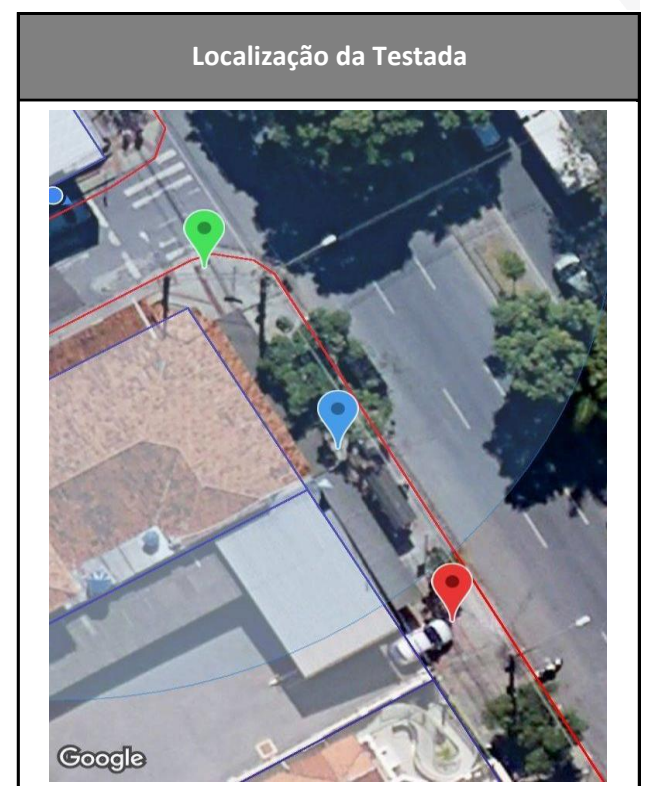
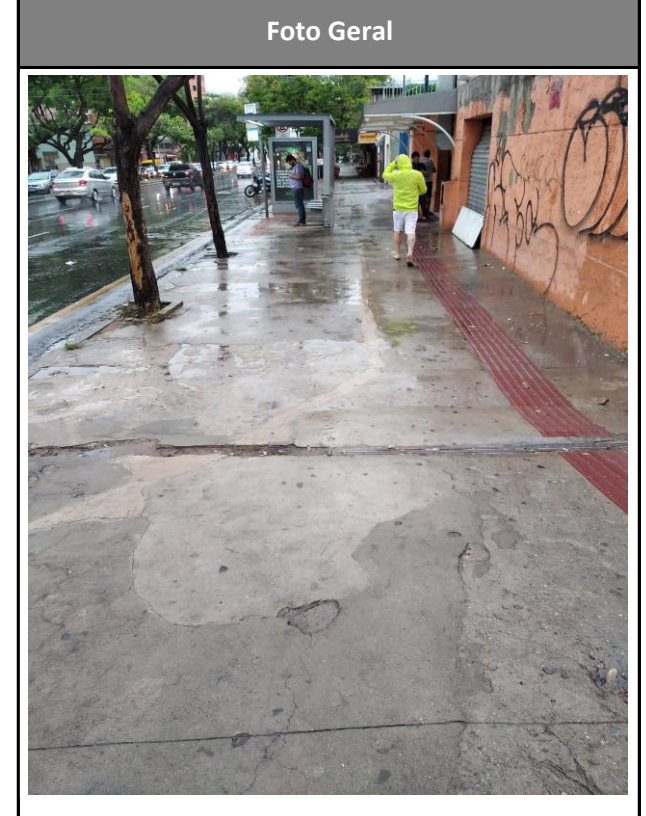
ID	Itens Avaliados	Respostas	Nota
P_1	O Mobiliário urbano está dentro da faixa de serviço de 70 cm ?	Sim	-
P_2	Qual a largura livre do Passeio ?	Acima de 1.50 m	10
P_3	Tipo de revestimento da calçada ?	Concreto	10
P_4	Existencia de Buracos ?	Poucos	5
P_5	Condições Gerais do Piso e meio-fio da calçada ?	Regular	5
P_6	Presença de desniveis ?	Médio	3
P_7	Tem rebaixamento de calçada para Pedestre ?	Sim	9
P_8	Possui piso tátil ao longo da Calçada ?	Sim	-
P_9	A calçada Possui Rebaixamento de Veiculos correto ?	Não	0
P_10	Existencia de altura livre menor que 2,10 m ?	Não	-
P_11	O Passeio está no padrao da SMPU ?	Não	0
P_12	A testada possui prática de estacionamento sobre o passeio ?	Não	10
P_13	Existe algum dispositivo de Drenagem sobre a calçada ?	Sim	0
P_14	Existe PED em frente a testada ?	Sim	-
P_15	Existe FTP em frente a testada ?	Sim	-
P_16	Classificação geral da calçada pelo pesquisador.	Ótimo(a)	10

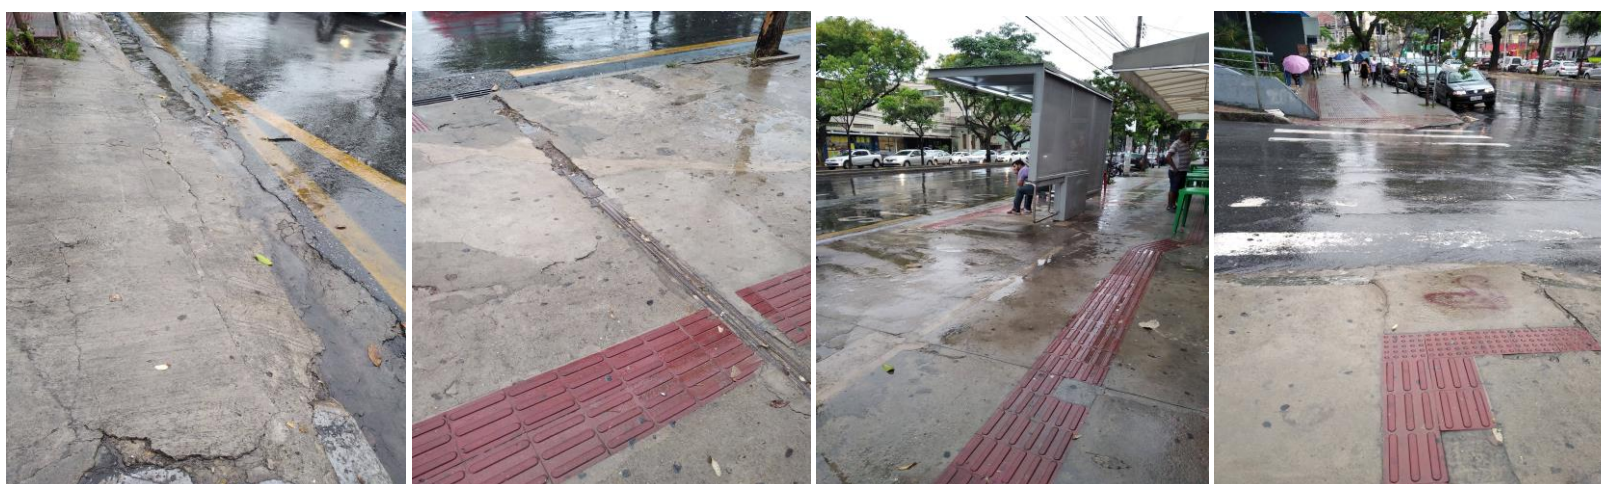
Fotos Complementares - Detalhes do Passeio

ID	Itens Avaliados	Respostas	Nota
P_7_1	Qual tipo do Rebaixo ?	Outro	0
P_7_1_1	Se for do Tipo 1, Passeio possui largura livre de 1,2 m ?	0	0
P_7_1_2	Se for do Tipo 1, O rebaixo tem abas conforme a norma ?	0	0
P_7_2	A rampa do rebaixo tem Inclinação da norma (8,33%) ?	Sim	0
P_7_3	O rebaixo possui piso tátil ?	Tem só piso de alerta	0
P_7_3_1	O piso tátil de alerta e direcional do rebaixo está conforme a norma ?	Sim	0
P_8_1	O piso tátil está no eixo da faixa livre ?	Sim	0
P_8_2	Se tem uma leve mudança de direção está conforme a norma ?	Sim	0
P_8_3	Se tem mudança de direção de 90º ou maior está conforme a norma ?	Não	0
P_8_4	Se tem mudança de direção de três faixas direcionais está conforme a norma ?	Sim	0
P_8_5	Se tem mudança de direção de quatro faixas direcionais está conforme a norma?	N.A	0
P_8_6	Tem piso tátil em pontos de ônibus conforme a norma?	Sim	0
P_8_7	O piso tátil tem conexão com os lotes vizinhos?	Sim	0

P_8_8	O piso tátil está em boas condições aparentes?	Não	0
P_8_9	O piso tátil apresenta desenho com bom senso?	Sim	0
P_13_1	Dispositivo de Drenagem está devidamente instalado e bem conservado?	Não	0
P_13_2	Dispositivo de Drenagem oferece risco para caminhamento seguro de pedestre?	Sim	0
