Diagnóstico da Calçada	Qualidade do Serviço	
Endereço: Av. Afonso Pena, 4045	<b>81</b>	<b>B</b>
Data do Registro: 01/11/2019 10:17:17		
Num. Lote CTM: 80257100165

Diagnóstico da Calçada	Qualidade do Serviço		Complemento do Diagnóstico
<b>Endereço: Av. Afonso Pena, 4045</b> <b>Data do Registro: 01/11/2019 10:17:17</b> <b>Num. Lote CTM: 80257100165</b>	<b>81</b>	<b>B</b>

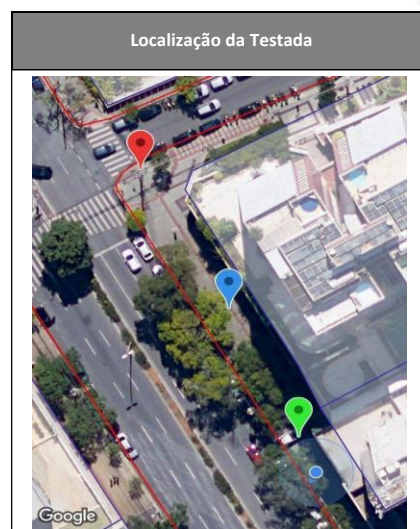
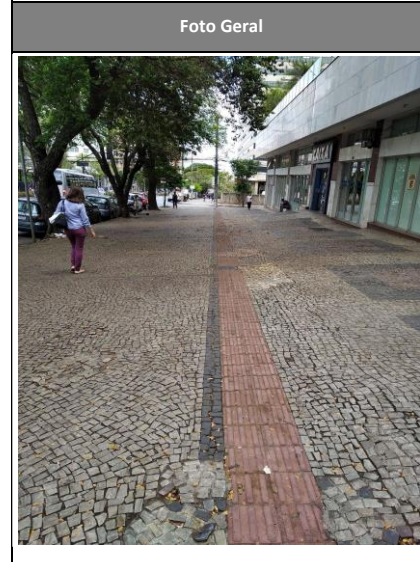
ID	Itens Avaliados	Respostas	Nota
P_1	O Mobiliário urbano está dentro da faixa de serviço de 70 cm ?	Sim	-
P_2	Qual a largura livre do Passeio ?	Acima de 1.50 m	10
P_3	Tipo de revestimento da calçada ?	Pedra Portuguesa	8
P_4	Existência de Buracos ?	Poucos	5
P_5	Condições Gerais do Piso e meio-fio da calçada ?	Ótimo(a)	10
P_6	Presença de desníveis ?	Nenhum	10
P_7	Tem rebaixamento de calçada para Pedestre ?	Sim	8
P_8	Possui piso tátil ao longo da Calçada ?	Sim	-
P_9	A calçada Possui Rebaixamento de Veículos correto ?	Sim	10
P_10	Existência de altura livre menor que 2,10 m ?	Não	-
P_11	O Passeio está no padrão da SMPU ?	Não	0
P_12	A testada possui prática de estacionamento sobre o passeio ?	Não	10
P_13	Existe algum dispositivo de Drenagem sobre a calçada ?	Sim	0
P_14	Existe PED em frente a testada ?	Não	-
P_15	Existe FTP em frente a testada ?	Sim	-
P_16	Classificação geral da calçada pelo pesquisador.	Ótimo(a)	10

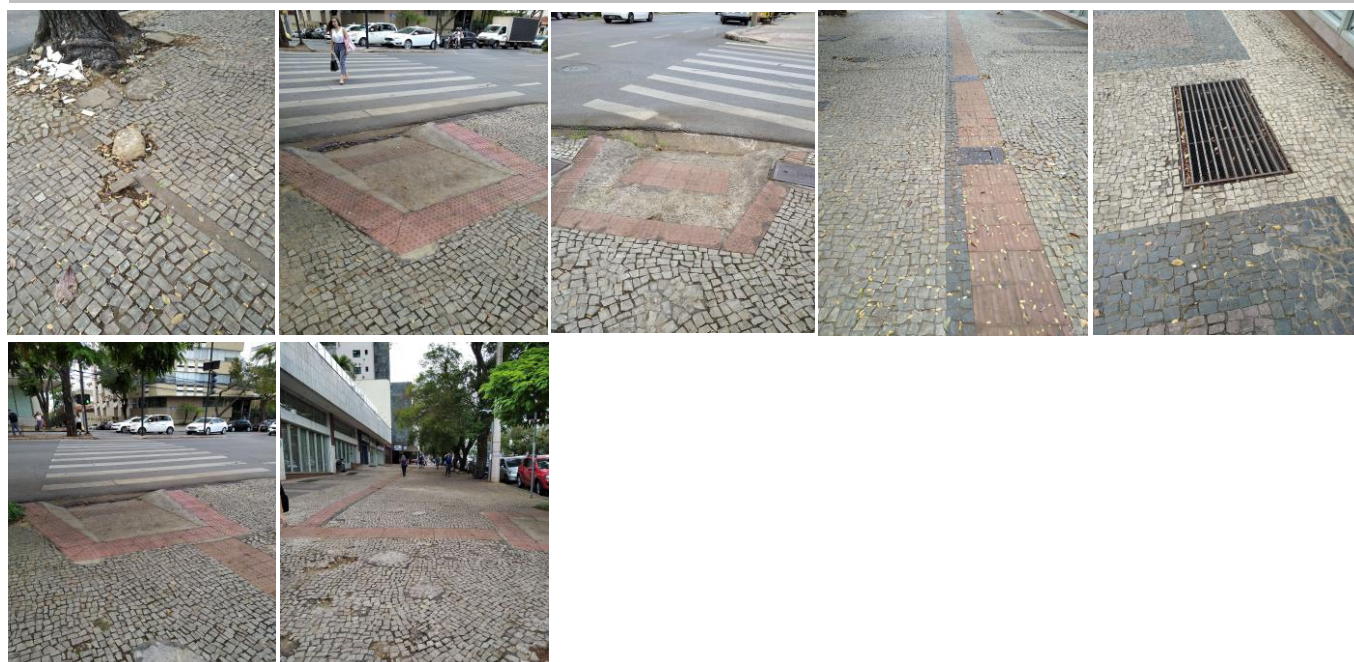
Fotos Complementares - Detalhes do Passeio

ID	Itens Avaliados	Respostas	Nota
P_7_1	Qual tipo do Rebaixo ?	Rebaixo Tipo 1 (trapézio)	0
P_7_1_1	Se for do Tipo 1, Passeio possui largura livre de 1,2 m ?	Sim	0
P_7_1_2	Se for do Tipo 1, O rebaixo tem abas conforme a norma ?	Não	-1
P_7_2	A rampa do rebaixo tem Inclinação da norma (8,33%) ?	Sim	0
P_7_3	O rebaixo possui piso tátil ?	Tem só piso de alerta	-1
P_7_3_1	O piso tátil de alerta e direcional do rebaixo está conforme a norma ?	Sim	-1
P_8_1	O piso tátil está no eixo da faixa livre ?	Não	0
P_8_2	Se tem uma leve mudança de direção está conforme a norma ?	Não	0
P_8_3	Se tem mudança de direção de 90º ou maior está conforme a norma ?	0	0
P_8_4	Se tem mudança de direção de três faixas direcionais está conforme a norma ?	0	0
P_8_5	Se tem mudança de direção de quatro faixas direcionais está conforme a norma?	0	0
P_8_6	Tem piso tátil em pontos de ônibus conforme a norma?	N.A	0
P_8_7	O piso tátil tem conexão com os lotes vizinhos?	Sim	0

P_8_8	O piso tátil está em boas condições aparentes?	Sim	0
P_8_9	O piso tátil apresenta desenho com bom senso?	Sim	0
P_13_1	Dispositivo de Drenagem está devidamente instalado e bem conservado?	Sim	0
P_13_2	Dispositivo de Drenagem oferece risco para caminamento seguro de pedestre?	Não	0
