Diagnóstico da Calçada	Qualidade do Serviço	
Endereço: Av. Portugal, s/nº	57	C
Data do Registro: 19/11/2019 14:03:26		
Num. Lote CTM: 200063600270

Diagnóstico da Calçada	Qualidade do Serviço		Complemento do Diagnóstico
Endereço: Av. Portugal, s/nº Data do Registro: 19/11/2019 14:03:26 Num. Lote CTM: 200063600270	57	C

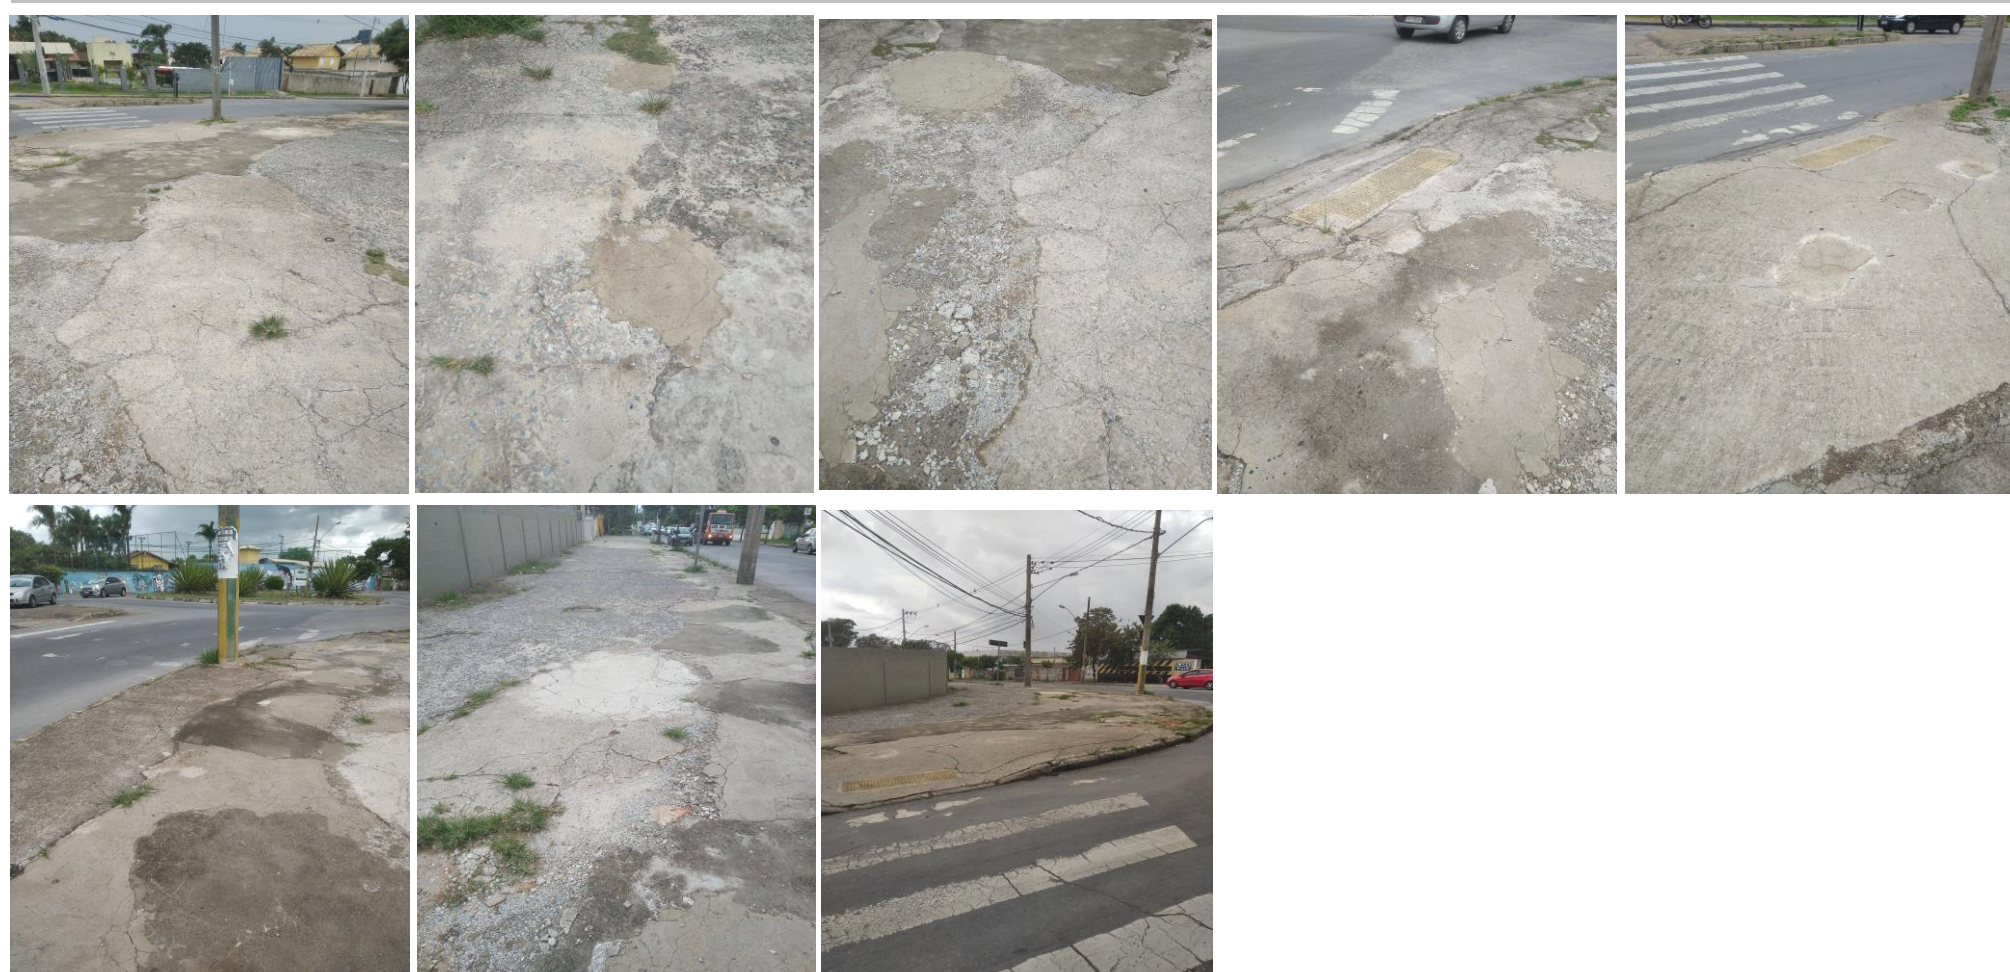
Fotos Complementares - Detalhes do Passeio

ID	Itens Avaliados	Respostas	Nota
P_1	O Mobiliário urbano está dentro da faixa de serviço de 70 cm ?	Sim	-
P_2	Qual a largura livre do Passeio ?	Acima de 1.50 m	10
P_3	Tipo de revestimento da calçada ?	Concreto	10
P_4	Existencia de Buracos ?	Poucos	5
P_5	Condições Gerais do Piso e meio-fio da calçada ?	Péssimo	0
P_6	Presença de desniveis ?	Nenhum	10
P_7	Tem rebaixamento de calçada para Pedestre ?	Sim	7
P_8	Possui piso tátil ao longo da Calçada ?	Não	-
P_9	A calçada Possui Rebaixamento de Veiculos correto ?	N.A	0
P_10	Existencia de altura livre menor que 2,10 m ?	Não	-
P_11	O Passeio está no padrao da SMPU ?	Não	0
P_12	A testada possui prática de estacionamento sobre o passeio ?	Não	10
P_13	Existe algum dispositivo de Drenagem sobre a calçada ?	Não	0
P_14	Existe PED em frente a testada ?	Não	-
P_15	Existe FTP em frente a testada ?	Sim	-
P_16	Classificação geral da calçada pelo pesquisador.	Regular	5
