Diagnóstico da Calçada	Qualidade do Serviço	
Endereço: Rua Monteiro Lobato, 338	77	B
Data do Registro: 28/10/2019 10:53:30		
Num. Lote CTM: 140232600265

Diagnóstico da Calçada	Qualidade do Serviço		Complemento do Diagnóstico
Endereço: Rua Monteiro Lobato, 338 Data do Registro: 28/10/2019 10:53:30 Num. Lote CTM: 140232600265	77	B

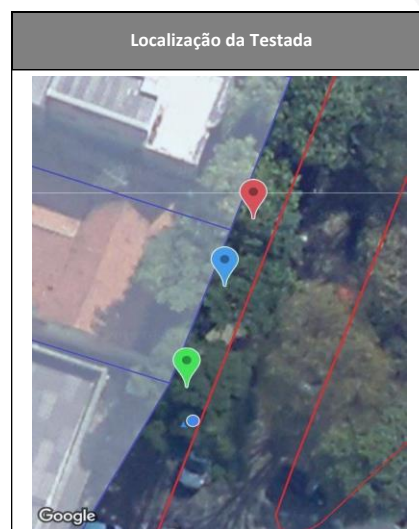
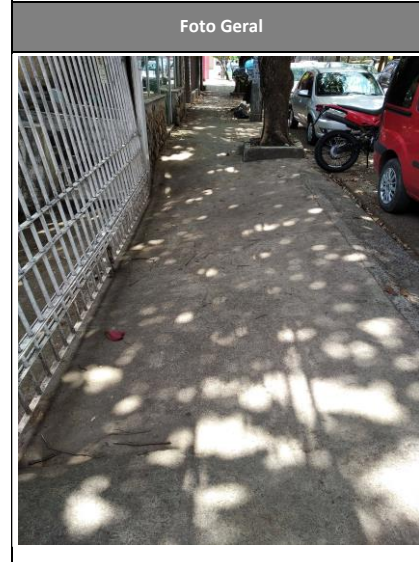
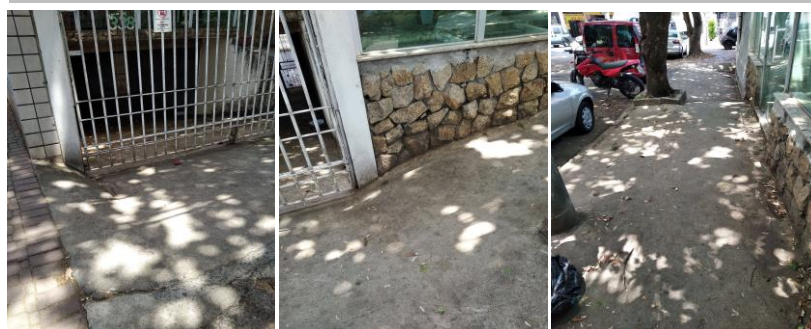
Fotos Complementares - Detalhes do Passeio

ID	Itens Avaliados	Respostas	Nota
P_1	O Mobiliário urbano está dentro da faixa de serviço de 70 cm ?	Sim	-
P_2	Qual a largura livre do Passeio ?	Entre 0.80 m e 1.20 m	4
P_3	Tipo de revestimento da calçada ?	Concreto	10
P_4	Existência de Buracos ?	Nenhum	10
P_5	Condições Gerais do Piso e meio-fio da calçada ?	Ótimo(a)	10
P_6	Presença de desníveis ?	Médio	3
P_7	Tem rebaixamento de calçada para Pedestre ?	Não	10
P_8	Possui piso tátil ao longo da Calçada ?	Não	-
P_9	A calçada Possui Rebaixamento de Veículos correto ?	Sim	10
P_10	Existência de altura livre menor que 2,10 m ?	Não	-
P_11	O Passeio está no padrão da SMPU ?	Não	0
P_12	A testada possui prática de estacionamento sobre o passeio ?	Não	10
P_13	Existe algum dispositivo de Drenagem sobre a calçada ?	Não	0
P_14	Existe PED em frente a testada ?	Não	-
P_15	Existe FTP em frente a testada ?	Não	-
P_16	Classificação geral da calçada pelo pesquisador.	Ótimo(a)	10
