Lote 4 - Rota: Contorno

Diagnóstico da Calçada	Qualidade do Serviço	
Endereço: Av.Contorno, 4947	64	C
Data do Registro: 02/11/2019 13:17:16		
Num. Lote CTM: 70001200140

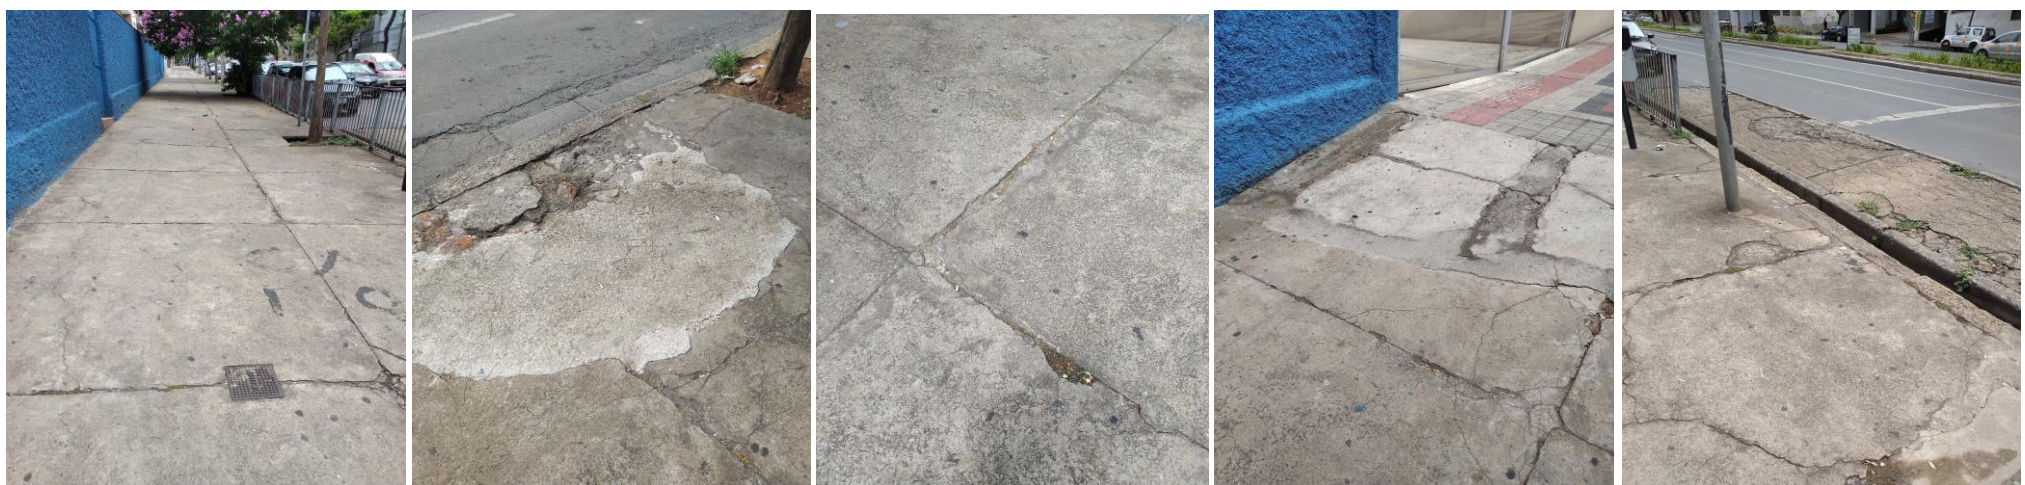
Fotos Complementares - Detalhes do Passeio

ID	Itens Avaliados	Respostas	Nota
P_1	O Mobiliário urbano está dentro da faixa de serviço de 70 cm ?	Sim	-
P_2	Qual a largura livre do Passeio ?	Acima de 1.50 m	10
P_3	Tipo de revestimento da calçada ?	Concreto	10
P_4	Existencia de Buracos ?	Poucos	5
P_5	Condições Gerais do Piso e meio-fio da calçada ?	Ótimo(a)	10
P_6	Presença de desniveis ?	Leve	7
P_7	Tem rebaixamento de calçada para Pedestre ?	Não	10
P_8	Possui piso tátil ao longo da Calçada ?	Não	-
P_9	A calçada Possui Rebaixamento de Veiculos correto ?	N.A	0
P_10	Existencia de altura livre menor que 2,10 m ?	Não	-
P_11	O Passeio está no padrao da SMPU ?	Não	0
P_12	A testada possui prática de estacionamento sobre o passeio ?	Não	10
P_13	Existe algum dispositivo de Drenagem sobre a calçada ?	Sim	0
P_14	Existe PED em frente a testada ?	Não	-
P_15	Existe FTP em frente a testada ?	Não	-
P_16	Classificação geral da calçada pelo pesquisador.	Ótimo(a)	10

P_8_9	O piso tátil apresenta desenho com bom senso?	0	0
P_13_1	Dispositivo de Drenagem está devidamente instalado e bem conservado?	Não	-3
P_13_2	Dispositivo de Drenagem oferece risco para caminhamento seguro de pedestre?	Sim	-5
