Diagnóstico da Calçada	Qualidade do Serviço	
Endereço: Rua São Paulo, 656	63	C
Data do Registro: 08/11/2019 12:01:03		
Num. Lote CTM: 10433500190

Lote 4 - Rota: Raja Gabáglia

FRATAR
ENGENHARIA CONSULTIVA

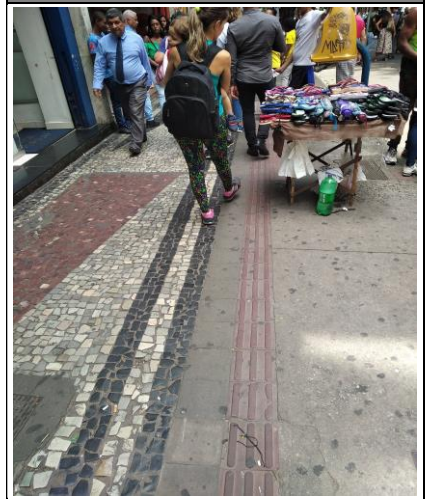
Foto Geral

ID	Itens Avaliados	Respostas	Nota
P_1	O Mobiliário urbano está dentro da faixa de serviço de 70 cm ?	Sim	-
P_2	Qual a largura livre do Passeio ?	Acima de 1.50 m	10
P_3	Tipo de revestimento da calçada ?	Pedra Portuguesa	8
P_4	Existência de Buracos ?	Poucos	5
P_5	Condições Gerais do Piso e meio-fio da calçada ?	Regular	5
P_6	Presença de desníveis ?	Nenhum	10
P_7	Tem rebaixamento de calçada para Pedestre ?	Não	10
P_8	Possui piso tátil ao longo da Calçada ?	Sim	-
P_9	A calçada Possui Rebaixamento de Veículos correto ?	N.A	0
P_10	Existência de altura livre menor que 2,10 m ?	Não	-
P_11	O Passeio está no padrão da SMPU ?	Não	0
P_12	A testada possui prática de estacionamento sobre o passeio ?	Não	10
P_13	Existe algum dispositivo de Drenagem sobre a calçada ?	Não	0
P_14	Existe PED em frente a testada ?	Não	-
P_15	Existe FTP em frente a testada ?	Não	-
P_16	Classificação geral da calçada pelo pesquisador.	Regular	5
