Diagnóstico da Calçada	Qualidade do Serviço	
Endereço: Av. Portugal, 1575	55	C
Data do Registro: 19/11/2019 12:48:55		
Num. Lote CTM: 200068000035

Diagnóstico da Calçada	Qualidade do Serviço		Complemento do Diagnóstico
Endereço: Av. Portugal, 1575 Data do Registro: 19/11/2019 12:48:55 Num. Lote CTM: 200068000035	55	C

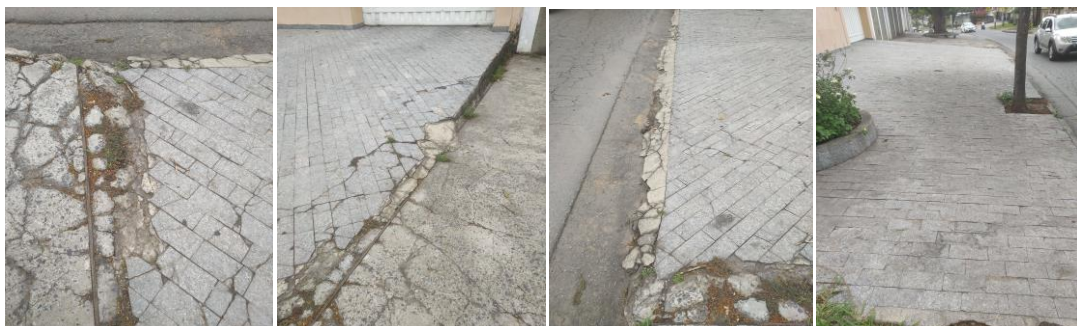
Fotos Complementares - Detalhes do Passeio

ID	Itens Avaliados	Respostas	Nota
P_1	O Mobiliario urbano está dentro da faixa de serviço de 70 cm ?	Sim	-
P_2	Qual a largura livre do Passeio ?	Acima de 1.50 m	10
P_3	Tipo de revestimento da caçada ?	Outro	0
P_4	Existencia de Buracos ?	Poucos	5
P_5	Condições Gerais do Piso e meio-fio da calçada ?	Ótimo(a)	10
P_6	Presença de desniveis ?	Severo	0
P_7	Tem rebaixamento de calçada para Pedestre ?	Não	10
P_8	Possui piso tátil ao longo da Calçada ?	Não	-
P_9	A calçada Possui Rebaixamento de Veiculos correto ?	Não	0
P_10	Existencia de altura livre menor que 2,10 m ?	Não	-
P_11	O Passeio está no padrao da SMPU ?	Não	0
P_12	A testada possui prática de estacionamento sobre o passeio ?	Não	10
P_13	Existe algum dispositivo de Drenagem sobre a calçada ?	Não	0
P_14	Existe PED em frente a testada ?	Não	-
P_15	Existe FTP em frente a testada ?	Não	-
P_16	Classificação geral da calçada pelo pesquisador.	Ótimo(a)	10
