Diagnóstico da Calçada	Qualidade do Serviço	
Endereço: Av. Afonso Pena, 2300	<b>61</b>	<b>C</b>
Data do Registro: 02/11/2019 12:15:39		
Num. Lote CTM: 10196000190

Diagnóstico da Calçada	Qualidade do Serviço		Complemento do Diagnóstico
<b>Endereço: Av. Afonso Pena, 2300</b> <b>Data do Registro: 02/11/2019 12:15:39</b> <b>Num. Lote CTM: 10196000190</b>	<b>61</b>	<b>C</b>

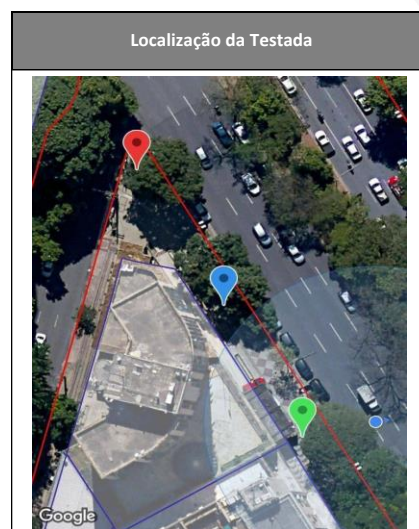
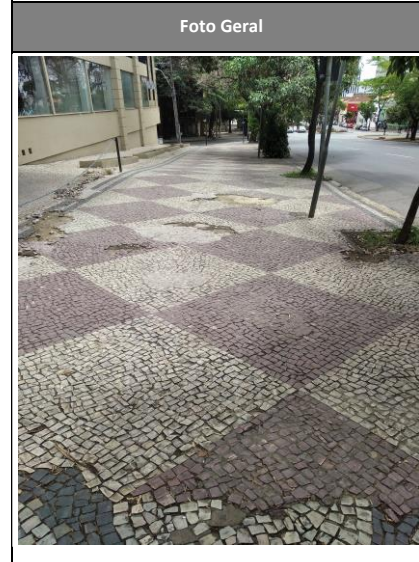
ID	Itens Avaliados	Respostas	Nota
P_1	O Mobiliário urbano está dentro da faixa de serviço de 70 cm ?	Sim	-
P_2	Qual a largura livre do Passeio ?	Acima de 1.50 m	10
P_3	Tipo de revestimento da calçada ?	Pedra Portuguesa	8
P_4	Existência de Buracos ?	Poucos	10
P_5	Condições Gerais do Piso e meio-fio da calçada ?	Regular	10
P_6	Presença de desníveis ?	Nenhum	7
P_7	Tem rebaixamento de calçada para Pedestre ?	Sim	7
P_8	Possui piso tátil ao longo da Calçada ?	Não	-
P_9	A calçada Possui Rebaixamento de Veículos correto ?	N.A	10
P_10	Existência de altura livre menor que 2,10 m ?	Não	-
P_11	O Passeio está no padrão da SMPU ?	Não	0
P_12	A testada possui prática de estacionamento sobre o passeio ?	Não	10
P_13	Existe algum dispositivo de Drenagem sobre a calçada ?	Não	0
P_14	Existe PED em frente a testada ?	Não	-
P_15	Existe FTP em frente a testada ?	Não	-
P_16	Classificação geral da calçada pelo pesquisador.	Regular	10

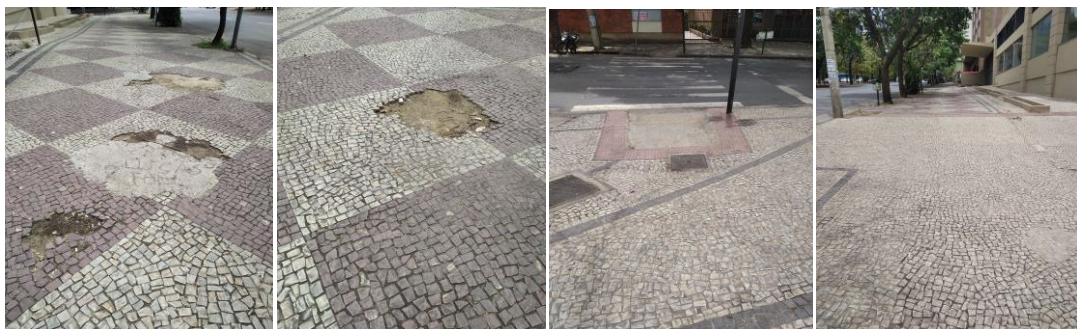
### Fotos Complementares - Detalhes do Passeio

ID	Itens Avaliados	Respostas	Nota
P_7_1	Qual tipo do Rebaixo ?	Rebaixo Tipo 1 (trapézio)	0
P_7_1_1	Se for do Tipo 1, Passeio possui largura livre de 1,2 m ?	Sim	0
P_7_1_2	Se for do Tipo 1, O rebaixo tem abas conforme a norma ?	Não	-1
P_7_2	A rampa do rebaixo tem Inclinação da norma (8,33%) ?	Sim	0
P_7_3	O rebaixo possui piso tátil ?	Tem só piso de alerta	-1
P_7_3_1	O piso tátil de alerta e direcional do rebaixo está conforme a norma ?	Sim	0
P_8_1	O piso tátil está no eixo da faixa livre ?	0	0
P_8_2	Se tem uma leve mudança de direção está conforme a norma ?	0	0
P_8_3	Se tem mudança de direção de 90º ou maior está conforme a norma ?	0	0
P_8_4	Se tem mudança de direção de três faixas direcionais está conforme a norma ?	0	0
P_8_5	Se tem mudança de direção de quatro faixas direcionais está conforme a norma?	0	0
P_8_6	Tem piso tátil em pontos de ônibus conforme a norma?	0	0
P_8_7	O piso tátil tem conexão com os lotes vizinhos?	0	0

P_8_8	O piso tátil está em boas condições aparentes?	0	0
P_8_9	O piso tátil apresenta desenho com bom senso?	0	0
P_13_1	Dispositivo de Drenagem está devidamente instalado e bem conservado?	0	0
P_13_2	Dispositivo de Drenagem oferece risco para caminamento seguro de pedestre?	0	0
