Diagnóstico da Calçada	Qualidade do Serviço	
Endereço: Rua Curitiba, 1553	76	B
Data do Registro: 12/11/2019 10:34:51		
#N/D

Diagnóstico da Calçada	Qualidade do Serviço		Complemento do Diagnóstico
Endereço: Rua Curitiba, 1553 Data do Registro: 12/11/2019 10:34:51 #N/D	76	B

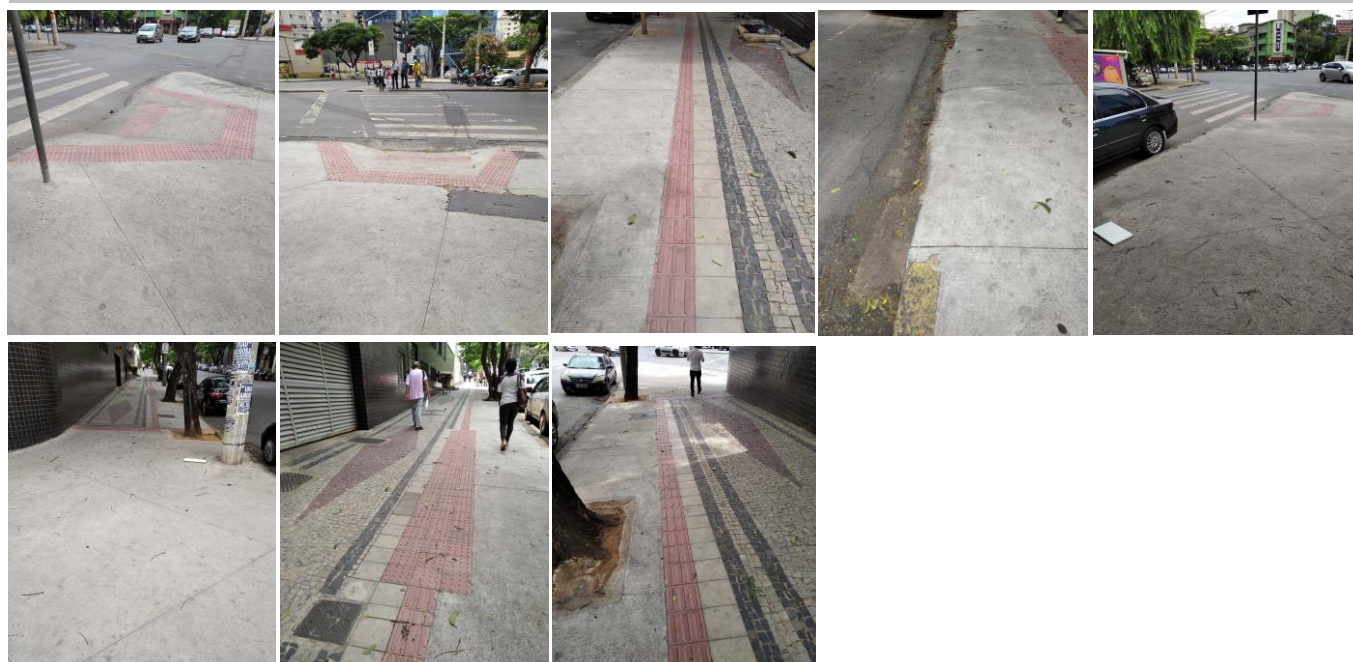
Fotos Complementares - Detalhes do Passeio

ID	Itens Avaliados	Respostas	Nota
P_7_1	Qual tipo do Rebaixo ?	Rebaixo Tipo 1 (trapézio)	0
P_7_1_1	Se for do Tipo 1, Passeio possui largura livre de 1,2 m ?	Sim	0
P_7_1_2	Se for do Tipo 1, O rebaixo tem abas conforme a norma ?	Não	-1
P_7_2	A rampa do rebaixo tem Inclinação da norma (8,33%) ?	Sim	0
P_7_3	O rebaixo possui piso tátil ?	Tem só piso de alerta	-1
P_7_3_1	O piso tátil de alerta e direcional do rebaixo está conforme a norma ?	Sim	0
P_8_1	O piso tátil está no eixo da faixa livre ?	Não	0
P_8_2	Se tem uma leve mudança de direção está conforme a norma ?	Não	0
P_8_3	Se tem mudança de direção de 90º ou maior está conforme a norma ?	0	0
P_8_4	Se tem mudança de direção de três faixas direcionais está conforme a norma ?	0	0
P_8_5	Se tem mudança de direção de quatro faixas direcionais está conforme a norma?	0	0
P_8_6	Tem piso tátil em pontos de ônibus conforme a norma?	N.A	0
P_8_7	O piso tátil tem conexão com os lotes vizinhos?	Sim	0
