Diagnóstico da Calçada	Qualidade do Serviço	
Endereço: Av. Portugal, 193 Data do Registro: 19/11/2019 14:42:40 Num. Lote CTM: 200062300065	76	B

Diagnóstico da Calçada	Qualidade do Serviço		Complemento do Diagnóstico
Endereço: Av. Portugal, 193 Data do Registro: 19/11/2019 14:42:40 Num. Lote CTM: 200062300065	76	B

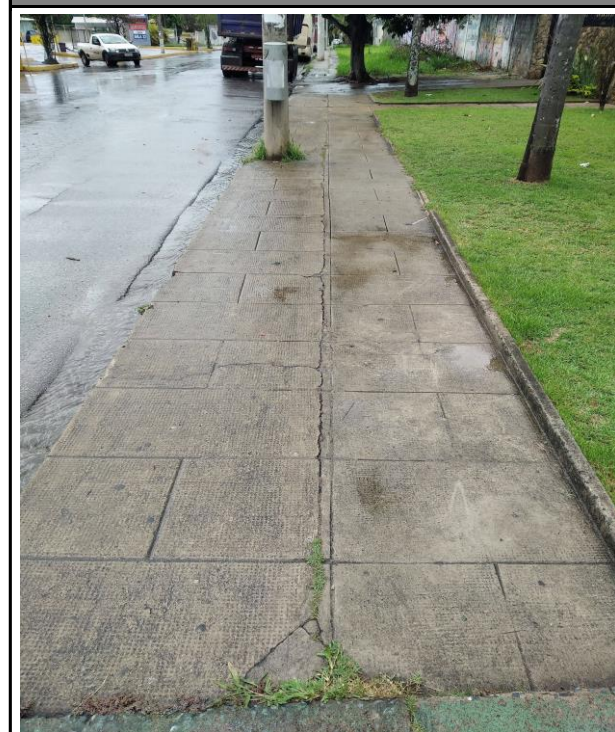
Foto Geral

ID	Itens Avaliados	Respostas	Nota
P_1	O Mobiliário urbano está dentro da faixa de serviço de 70 cm ?	Sim	-
P_2	Qual a largura livre do Passeio ?	Entre 1.20 m e 1.50 m	6
P_3	Tipo de revestimento da calçada ?	Concreto	10
P_4	Existencia de Buracos ?	Nenhum	10
P_5	Condições Gerais do Piso e meio-fio da calçada ?	Ótimo(a)	10
P_6	Presença de desniveis ?	Nenhum	10
P_7	Tem rebaixamento de calçada para Pedestre ?	Não	10
P_8	Possui piso tátil ao longo da Calçada ?	Não	-
P_9	A calçada Possui Rebaixamento de Veiculos correto ?	Não	0
P_10	Existencia de altura livre menor que 2,10 m ?	Não	-
P_11	O Passeio está no padrao da SMPU ?	Não	0
P_12	A testada possui prática de estacionamento sobre o passeio ?	Não	10
P_13	Existe algum dispositivo de Drenagem sobre a calçada ?	Não	0
P_14	Existe PED em frente a testada ?	Sim	-
P_15	Existe FTP em frente a testada ?	Não	-
P_16	Classificação geral da calçada pelo pesquisador.	Ótimo(a)	10
