Lote 4 - Rota: Raja Gabaglia

Diagnóstico da Calçada	Qualidade do Serviço	
Endereço: Av. Raja Gabaglia, 3117 Data do Registro: 11/11/2019 14:35:41 Num. Lote CTM: 90714600195	82	B

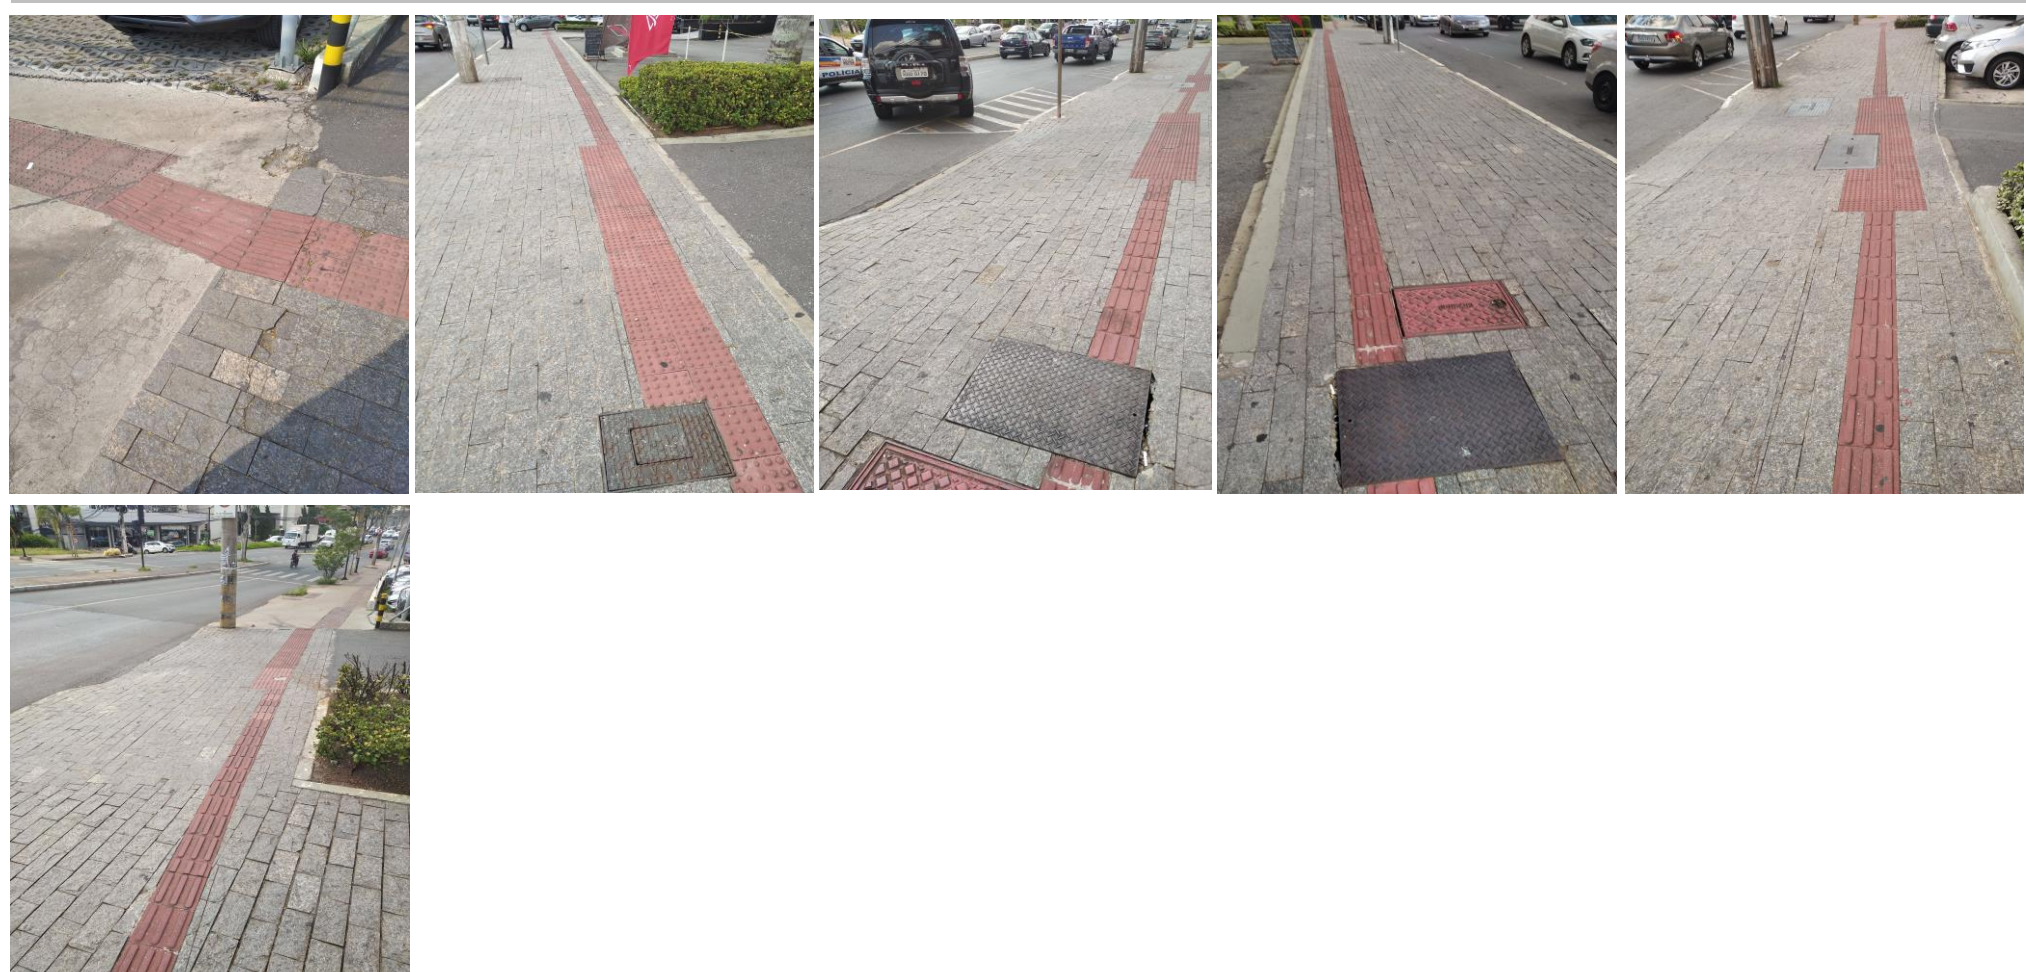
Fotos Complementares - Detalhes do Passeio

ID	Itens Avaliados	Respostas	Nota
P_1	O Mobiliário urbano está dentro da faixa de serviço de 70 cm ?	Sim	-
P_2	Qual a largura livre do Passeio ?	Acima de 1.50 m	10
P_3	Tipo de revestimento da calçada ?	Bloco Intertravado de Concreto	10
P_4	Existência de Buracos ?	Nenhum	10
P_5	Condições Gerais do Piso e meio-fio da calçada ?	Ótimo(a)	10
P_6	Presença de desníveis ?	Leve	7
P_7	Tem rebaixamento de calçada para Pedestre ?	Não	10
P_8	Possui piso tátil ao longo da Calçada ?	Sim	-
P_9	A calçada Possui Rebaixamento de Veículos correto ?	Sim	10
P_10	Existência de altura livre menor que 2,10 m ?	Não	-
P_11	O Passeio está no padrão da SMPU ?	Sim	5
P_12	A testada possui prática de estacionamento sobre o passeio ?	Sim	0
P_13	Existe algum dispositivo de Drenagem sobre a calçada ?	Não	0
P_14	Existe PED em frente a testada ?	Não	-
P_15	Existe FTP em frente a testada ?	Não	-
P_16	Classificação geral da calçada pelo pesquisador.	Ótimo(a)	10
