# Lote 3 - Rota: Antônio Carlos II

Diagnóstico da Calçada	Qualidade do Serviço	
Endereço: Av. Portugal, s/nº	<b>64</b>	<b>C</b>
Data do Registro: 16/11/2019 10:12:43		
Num. Lote CTM: 200011602510

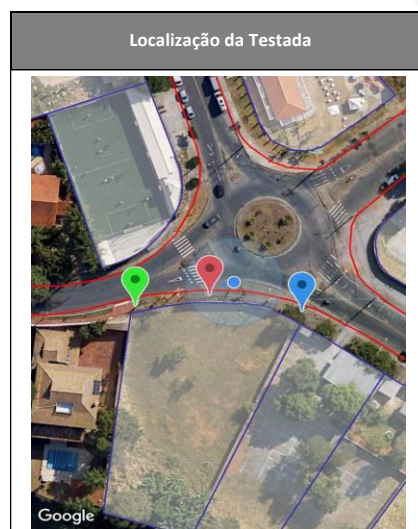
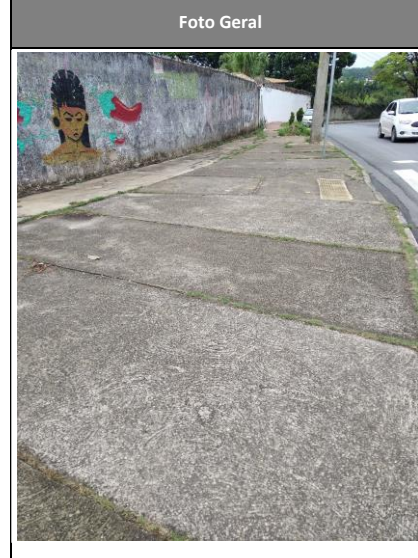
ID	Itens Avaliados	Respostas	Nota
P_1	O Mobiliário urbano está dentro da faixa de serviço de 70 cm ?	Sim	-
P_2	Qual a largura livre do Passeio ?	Acima de 1.50 m	10
P_3	Tipo de revestimento da calçada ?	Concreto	10
P_4	Existência de Buracos ?	Poucos	5
P_5	Condições Gerais do Piso e meio-fio da calçada ?	Ótimo(a)	10
P_6	Presença de desníveis ?	Leve	7
P_7	Tem rebaixamento de calçada para Pedestre ?	Sim	7
P_8	Possui piso tátil ao longo da Calçada ?	Não	-
P_9	A calçada Possui Rebaixamento de Veículos correto ?	Não	0
P_10	Existência de altura livre menor que 2,10 m ?	Não	-
P_11	O Passeio está no padrão da SMPU ?	Não	0
P_12	A testada possui prática de estacionamento sobre o passeio ?	Não	10
P_13	Existe algum dispositivo de Drenagem sobre a calçada ?	Não	0
P_14	Existe PED em frente a testada ?	Não	-
P_15	Existe FTP em frente a testada ?	Sim	-
P_16	Classificação geral da calçada pelo pesquisador.	Regular	5

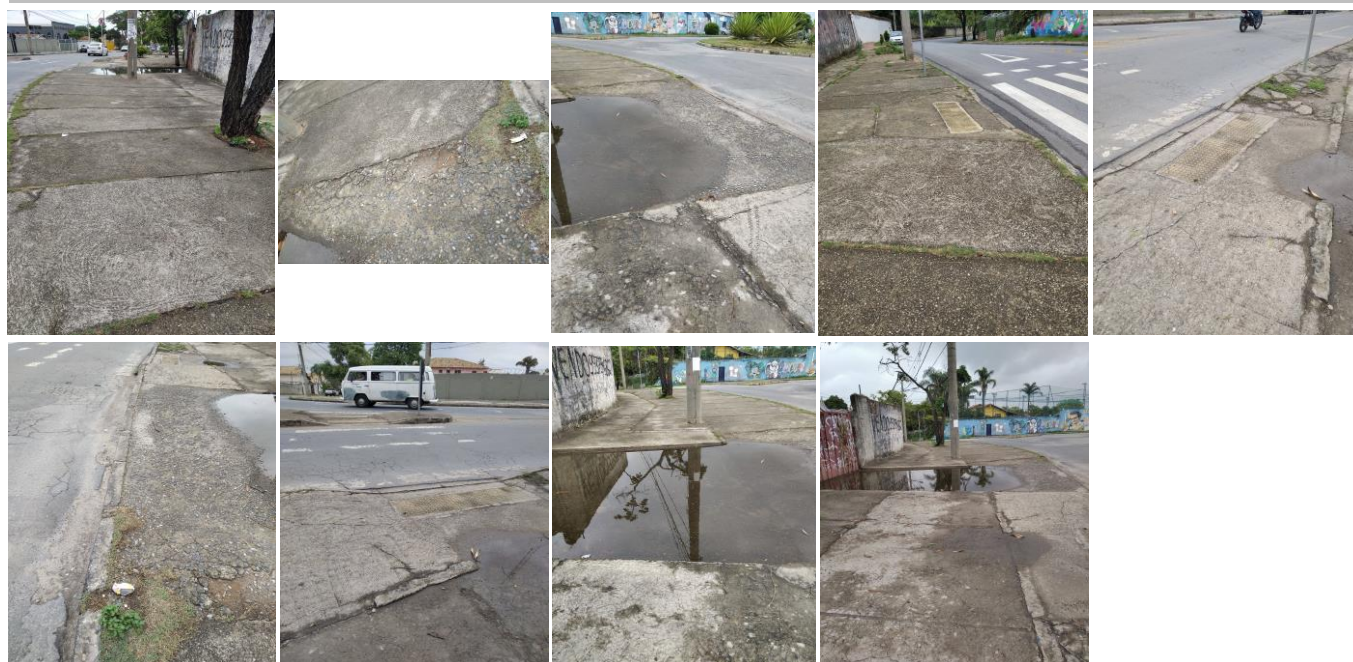
## Fotos Complementares - Detalhes do Passeio

ID	Itens Avaliados	Respostas	Nota
P_7_1	Qual tipo do Rebaixo ?	Rebaixo Tipo 1 (trapézio)	0
P_7_1_1	Se for do Tipo 1, Passeio possui largura livre de 1,2 m ?	Sim	0
P_7_1_2	Se for do Tipo 1, O rebaixo tem abas conforme a norma ?	Não	0
P_7_2	A rampa do rebaixo tem Inclinação da norma (8,33%) ?	Sim	0
P_7_3	O rebaixo possui piso tátil ?	Tem só piso de alerta	0
P_7_3_1	O piso tátil de alerta e direcional do rebaixo está conforme a norma ?	Não	0
P_8_1	O piso tátil está no eixo da faixa livre ?	0	0
P_8_2	Se tem uma leve mudança de direção está conforme a norma ?	0	0
P_8_3	Se tem mudança de direção de 90º ou maior está conforme a norma ?	0	0
P_8_4	Se tem mudança de direção de três faixas direcionais está conforme a norma ?	0	0
P_8_5	Se tem mudança de direção de quatro faixas direcionais está conforme a norma?	0	0
P_8_6	Tem piso tátil em pontos de ônibus conforme a norma?	0	0
P_8_7	O piso tátil tem conexão com os lotes vizinhos?	0	0

P_8_8	O piso tátil está em boas condições aparentes?	0	0
P_8_9	O piso tátil apresenta desenho com bom senso?	0	0
P_13_1	Dispositivo de Drenagem está devidamente instalado e bem conservado?	0	0
P_13_2	Dispositivo de Drenagem oferece risco para caminamento seguro de pedestre?	0	0
