Lote 4 - Rota: Contorno

Diagnóstico da Calçada	Qualidade do Serviço	
Endereço: Av.Contorno, 8123	58	C
Data do Registro: 30/10/2019 14:53:32		
Num. Lote CTM: 90036400625

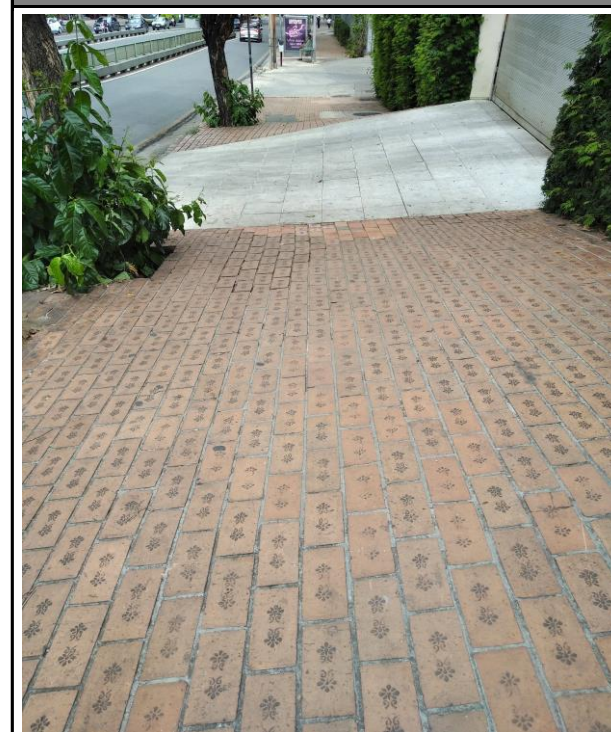
Foto Geral

ID	Itens Avaliados	Respostas	Nota
P_1	O Mobiliário urbano está dentro da faixa de serviço de 70 cm ?	Sim	-
P_2	Qual a largura livre do Passeio ?	Acima de 1.50 m	10
P_3	Tipo de revestimento da calçada ?	Outro	0
P_4	Existencia de Buracos ?	Poucos	5
P_5	Condições Gerais do Piso e meio-fio da calçada ?	Ótimo(a)	10
P_6	Presença de desniveis ?	Médio	3
P_7	Tem rebaixamento de calçada para Pedestre ?	Não	10
P_8	Possui piso tátil ao longo da Calçada ?	Não	-
P_9	A calçada Possui Rebaixamento de Veiculos correto ?	Não	0
P_10	Existencia de altura livre menor que 2,10 m ?	Não	-
P_11	O Passeio está no padrao da SMPU ?	Não	0
P_12	A testada possui prática de estacionamento sobre o passeio ?	Não	10
P_13	Existe algum dispositivo de Drenagem sobre a calçada ?	Não	0
P_14	Existe PED em frente a testada ?	Não	-
P_15	Existe FTP em frente a testada ?	Não	-
P_16	Classificação geral da calçada pelo pesquisador.	Ótimo(a)	10
