Lote 4 - Rota: Contorno

Diagnóstico da Calçada	Qualidade do Serviço	
Endereço: Av.Contorno, 9894 Data do Registro: 28/10/2019 13:49:34 Num. Lote CTM: 10369100065	53	C

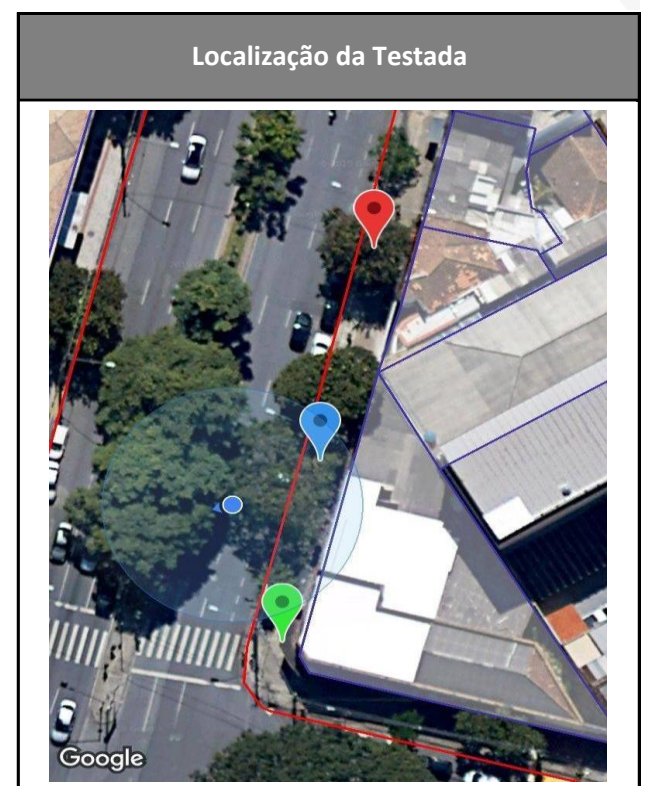
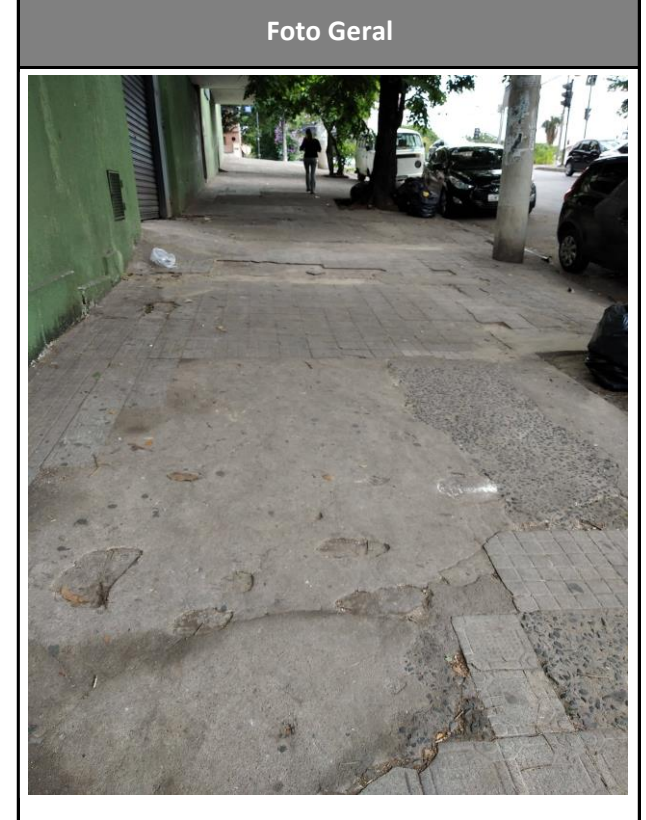
ID	Itens Avaliados	Respostas	Nota
P_1	O Mobiliário urbano está dentro da faixa de serviço de 70 cm ?	Sim	-
P_2	Qual a largura livre do Passeio ?	Acima de 1.50 m	10
P_3	Tipo de revestimento da calçada ?	Outro	0
P_4	Existencia de Buracos ?	Poucos	5
P_5	Condições Gerais do Piso e meio-fio da calçada ?	Péssimo	0
P_6	Presença de desniveis ?	Médio	3
P_7	Tem rebaixamento de calçada para Pedestre ?	Não	10
P_8	Possui piso tátil ao longo da Calçada ?	Não	-
P_9	A calçada Possui Rebaixamento de Veiculos correto ?	Sim	10
P_10	Existencia de altura livre menor que 2,10 m ?	Não	-
P_11	O Passeio está no padrao da SMPU ?	Sim	5
P_12	A testada possui prática de estacionamento sobre o passeio ?	Não	10
P_13	Existe algum dispositivo de Drenagem sobre a calçada ?	Não	0
P_14	Existe PED em frente a testada ?	Não	-
P_15	Existe FTP em frente a testada ?	Sim	-
P_16	Classificação geral da calçada pelo pesquisador.	Ruim	0
