Lote 1 - Rota: Padre Pedro Pinto

FRATAR
ENGENHARIA CONSULTIVA

| Diagnóstico da Calçada | Qualidade do Serviço | |
| Endereço: Rua Padre Pedro Pinto, s/nº | 45 | D |

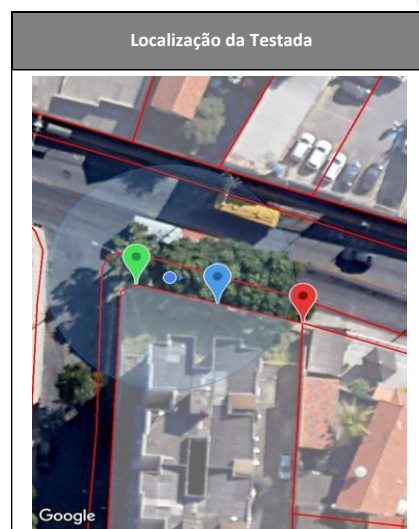
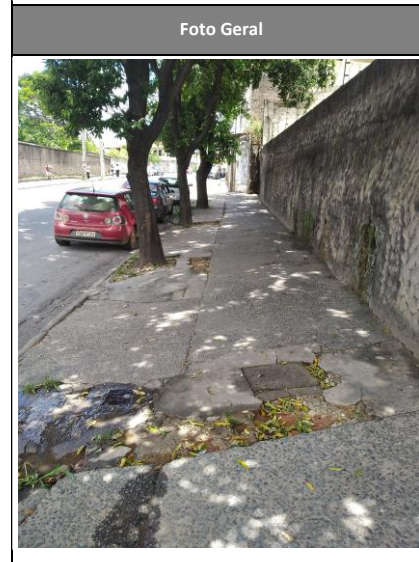
| ID | Itens Avaliados | Respostas | Nota |
|---|--|---|---|
| P_4 | Existência de Buracos ? | Poucos | 5 |
| P_5 | Condições Gerais do Piso e meio-fio da calçada ? | Péssimo | 0 |
| P_7 | Tem rebaixamento de calçada para Pedestre ? | Não, mas deveria ter. | 0 |
| P_16 | Classificação geral da calçada pelo pesquisador. | Ruim | 0 |
