Lote 1 - Rota: Padre Pedro Pinto

Diagnóstico da Calçada	Qualidade do Serviço	
Endereço: Rua Padre Pedro Pinto, 2117	55	C
Data do Registro: 21/11/2019 12:00:45		
Num. Lote CTM: 190989200850

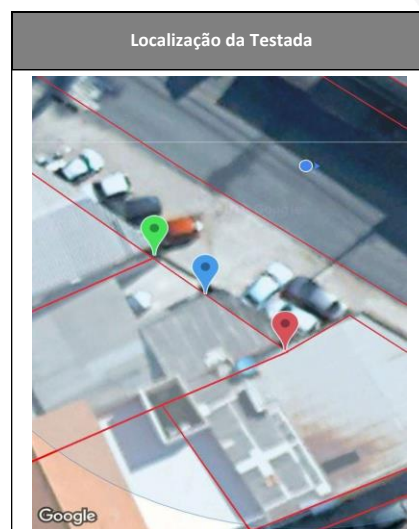
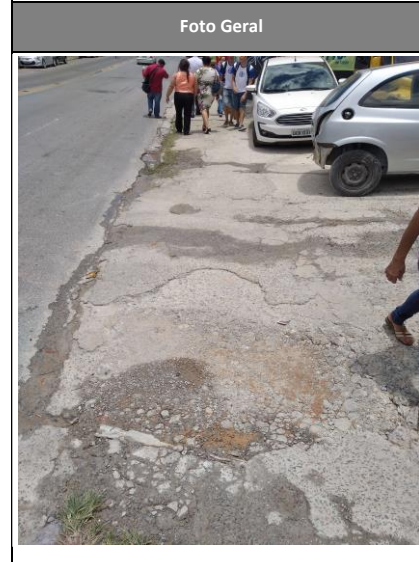
ID	Itens Avaliados	Respostas	Nota
P_1	O Mobiliário urbano está dentro da faixa de serviço de 70 cm ?	Sim	-
P_2	Qual a largura livre do Passeio ?	Acima de 1.50 m	10
P_3	Tipo de revestimento da calçada ?	Concreto	10
P_4	Existência de Buracos ?	Poucos	5
P_5	Condições Gerais do Piso e meio-fio da calçada ?	Péssimo	0
P_6	Presença de desníveis ?	Nenhum	10
P_7	Tem rebaixamento de calçada para Pedestre ?	Não	10
P_8	Possui piso tátil ao longo da Calçada ?	Não	-
P_9	A calçada Possui Rebaixamento de Veículos correto ?	Não	0
P_10	Existência de altura livre menor que 2,10 m ?	Não	-
P_11	O Passeio está no padrão da SMPU ?	Não	0
P_12	A testada possui prática de estacionamento sobre o passeio ?	Não	10
P_13	Existe algum dispositivo de Drenagem sobre a calçada ?	Não	0
P_14	Existe PED em frente a testada ?	Não	-
P_15	Existe FTP em frente a testada ?	Não	-
P_16	Classificação geral da calçada pelo pesquisador.	Ruim	0
