Diagnóstico da Calçada	Qualidade do Serviço	
Endereço: Av. Afonso Pena, 322	73	B
Data do Registro: 04/11/2019 11:28:49		
Num. Lote CTM: 10477000145

Lote 5 - Rota: Afonso Pena

FRATAR
ENGENHARIA CONSULTIVA

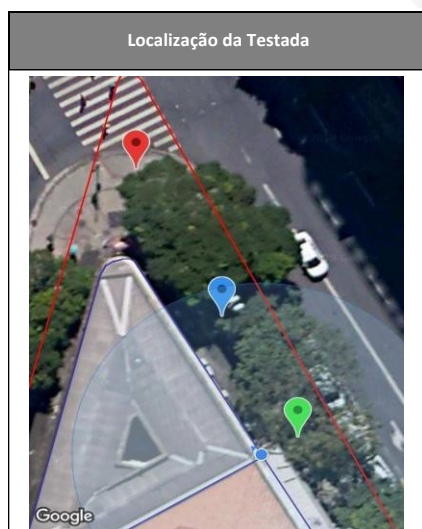
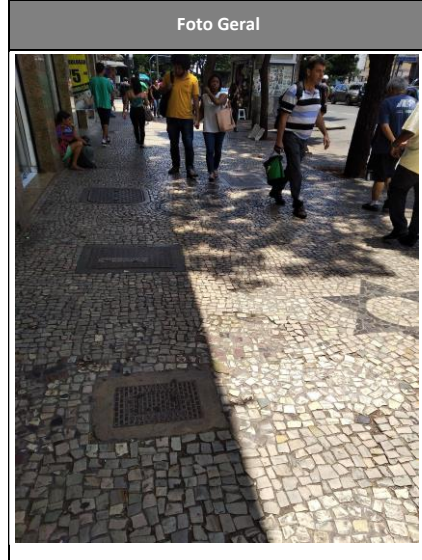
ID	Itens Avaliados	Respostas	Nota
P_1	O Mobiliário urbano está dentro da faixa de serviço de 70 cm ?	Sim	-
P_2	Qual a largura livre do Passeio ?	Acima de 1.50 m	10
P_3	Tipo de revestimento da calçada ?	Pedra Portuguesa	8
P_4	Existência de Buracos ?	Poucos	10
P_5	Condições Gerais do Piso e meio-fio da calçada ?	Ótimo(a)	10
P_6	Presença de desníveis ?	Nenhum	10
P_7	Tem rebaixamento de calçada para Pedestre ?	Não	10
P_8	Possui piso tátil ao longo da Calçada ?	Não	-
P_9	A calçada Possui Rebaixamento de Veículos correto ?	N.A	0
P_10	Existência de altura livre menor que 2,10 m ?	Não	-
P_11	O Passeio está no padrão da SMPU ?	Não	0
P_12	A testada possui prática de estacionamento sobre o passeio ?	Não	10
P_13	Existe algum dispositivo de Drenagem sobre a calçada ?	Sim	0
P_14	Existe PED em frente a testada ?	Não	-
P_15	Existe FTP em frente a testada ?	Não	-
P_16	Classificação geral da calçada pelo pesquisador.	Ótimo(a)	10
