Diagnóstico da Calçada	Qualidade do Serviço	
Endereço: Av. Abílio Machado, 495	55	C
Data do Registro: 11/11/2019 13:53:07		
Num. Lote CTM: 130066100245

Lote 1 - Rota: Noroeste

FRATAR
ENGENHARIA CONSULTIVA

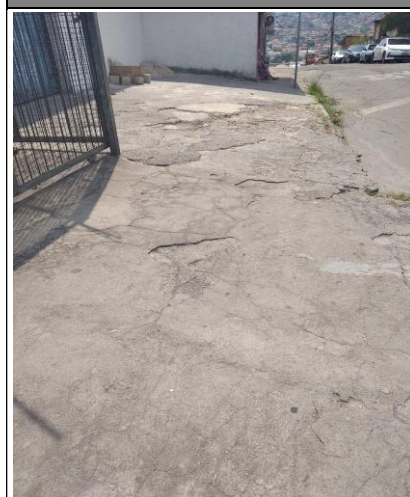
Foto Geral

ID	Itens Avaliados	Respostas	Nota
P_1	O Mobiliário urbano está dentro da faixa de serviço de 70 cm ?	Sim	-
P_2	Qual a largura livre do Passeio ?	Acima de 1.50 m	10
P_3	Tipo de revestimento da calçada ?	Concreto	10
P_4	Existência de Buracos ?	Poucos	5
P_5	Condições Gerais do Piso e meio-fio da calçada ?	Péssimo	0
P_6	Presença de desníveis ?	Nenhum	10
P_7	Tem rebaixamento de calçada para Pedestre ?	Não	10
P_8	Possui piso tátil ao longo da Calçada ?	Não	-
P_9	A calçada Possui Rebaixamento de Veículos correto ?	Não	0
P_10	Existência de altura livre menor que 2,10 m ?	Não	-
P_11	O Passeio está no padrão da SMPU ?	Não	0
P_12	A testada possui prática de estacionamento sobre o passeio ?	Não	10
P_13	Existe algum dispositivo de Drenagem sobre a calçada ?	Não	0
P_14	Existe PED em frente a testada ?	Não	-
P_15	Existe FTP em frente a testada ?	Não	-
P_16	Classificação geral da calçada pelo pesquisador.	Ruim	0
