Diagnóstico da Calçada	Qualidade do Serviço	
Endereço: Av. Abílio Machado, 1435	78	B
Data do Registro: 11/11/2019 15:23:39		
Num. Lote CTM: 130056000190

Lote 1 - Rota: Noroeste

FRATAR
ENGENHARIA CONSULTIVA

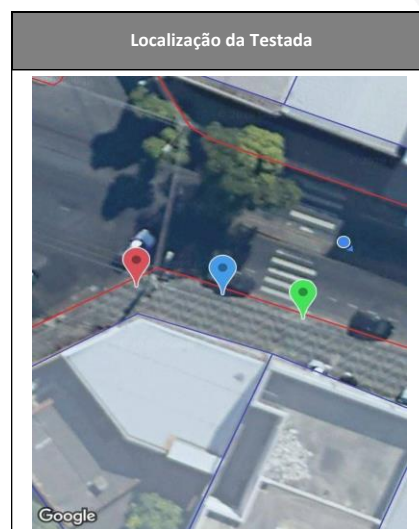
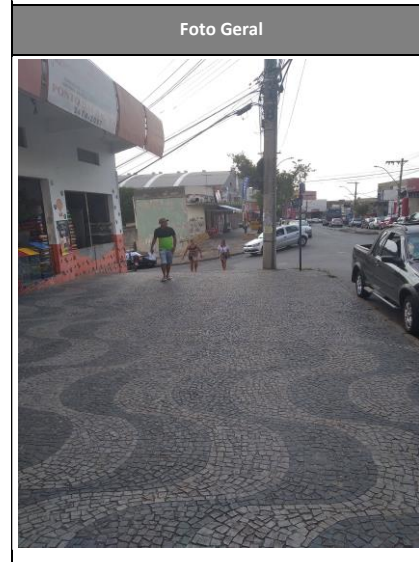
ID	Itens Avaliados	Respostas	Nota
P_1	O Mobiliário urbano está dentro da faixa de serviço de 70 cm ?	Sim	-
P_2	Qual a largura livre do Passeio ?	Acima de 1.50 m	10
P_3	Tipo de revestimento da calçada ?	Pedra Portuguesa	8
P_4	Existência de Buracos ?	Nenhum	10
P_5	Condições Gerais do Piso e meio-fio da calçada ?	Ótimo(a)	10
P_6	Presença de desníveis ?	Nenhum	10
P_7	Tem rebaixamento de calçada para Pedestre ?	Não	10
P_8	Possui piso tátil ao longo da Calçada ?	Não	-
P_9	A calçada Possui Rebaixamento de Veículos correto ?	N.A	0
P_10	Existência de altura livre menor que 2,10 m ?	Não	-
P_11	O Passeio está no padrão da SMPU ?	Não	0
P_12	A testada possui prática de estacionamento sobre o passeio ?	Não	10
P_13	Existe algum dispositivo de Drenagem sobre a calçada ?	Não	0
P_14	Existe PED em frente a testada ?	Não	-
P_15	Existe FTP em frente a testada ?	Sim	-
P_16	Classificação geral da calçada pelo pesquisador.	Ótimo(a)	10
