Diagnóstico da Calçada	Qualidade do Serviço	
Endereço: Av. Ivaí, 363	55	C
Data do Registro: 12/11/2019 13:40:49		
Num. Lote CTM: 130580000705

Lote 1 - Rota: Noroeste

FRATAR
ENGENHARIA CONSULTIVA

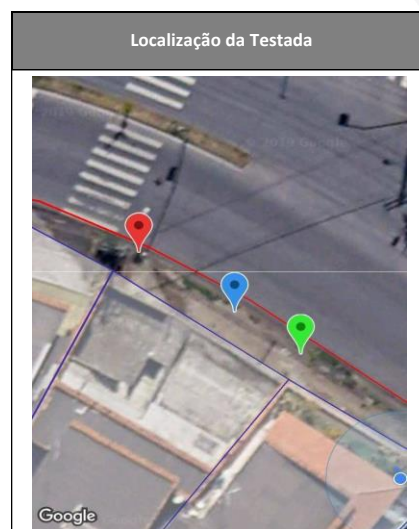
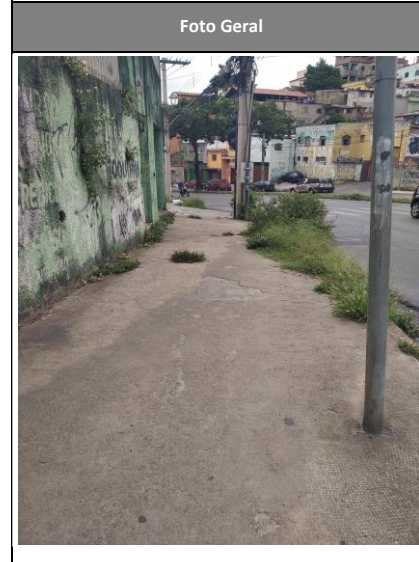
ID	Itens Avaliados	Respostas	Nota
P_1	O Mobiliário urbano está dentro da faixa de serviço de 70 cm ?	Sim	-
P_2	Qual a largura livre do Passeio ?	Acima de 1.50 m	10
P_3	Tipo de revestimento da calçada ?	Concreto	10
P_4	Existência de Buracos ?	Poucos	5
P_5	Condições Gerais do Piso e meio-fio da calçada ?	Péssimo	0
P_6	Presença de desníveis ?	Nenhum	10
P_7	Tem rebaixamento de calçada para Pedestre ?	Não	10
P_8	Possui piso tátil ao longo da Calçada ?	Não	-
P_9	A calçada Possui Rebaixamento de Veículos correto ?	Não	0
P_10	Existência de altura livre menor que 2,10 m ?	Não	-
P_11	O Passeio está no padrão da SMPU ?	N.A	0
P_12	A testada possui prática de estacionamento sobre o passeio ?	Não	10
P_13	Existe algum dispositivo de Drenagem sobre a calçada ?	Não	0
P_14	Existe PED em frente a testada ?	Não	-
P_15	Existe FTP em frente a testada ?	Não	-
P_16	Classificação geral da calçada pelo pesquisador.	Ruim	0
