Lote 1 - Rota: Padre Pedro Pinto

Diagnóstico da Calçada	Qualidade do Serviço	
Endereço: Rua Padre Pedro Pinto, 1256	80	B
Data do Registro: 22/11/2019 09:30:57		
Num. Lote CTM: 190428000140

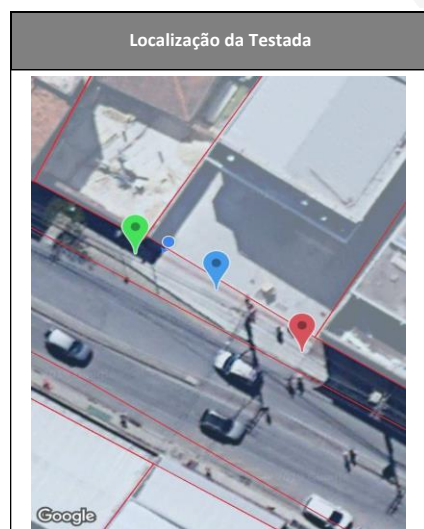
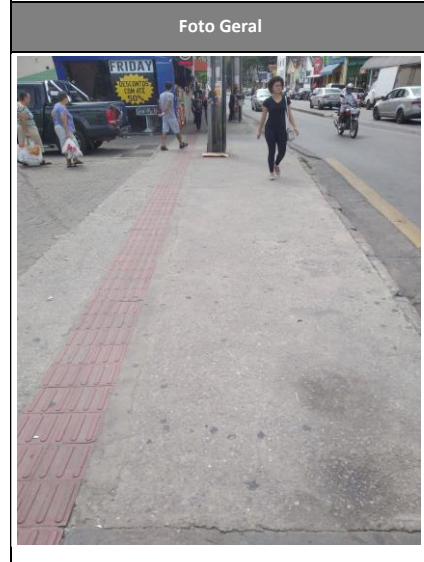
ID	Itens Avaliados	Respostas	Nota
P_1	O Mobiliário urbano está dentro da faixa de serviço de 70 cm ?	Sim	-
P_2	Qual a largura livre do Passeio ?	Acima de 1.50 m	10
P_3	Tipo de revestimento da calçada ?	Concreto	10
P_4	Existência de Buracos ?	Nenhum	10
P_5	Condições Gerais do Piso e meio-fio da calçada ?	Ótimo(a)	10
P_6	Presença de desníveis ?	Nenhum	10
P_7	Tem rebaixamento de calçada para Pedestre ?	Não	10
P_8	Possui piso tátil ao longo da Calçada ?	Sim	-
P_9	A calçada Possui Rebaixamento de Veículos correto ?	Não	0
P_10	Existência de altura livre menor que 2,10 m ?	Não	-
P_11	O Passeio está no padrão da SMPU ?	Não	0
P_12	A testada possui prática de estacionamento sobre o passeio ?	Não	10
P_13	Existe algum dispositivo de Drenagem sobre a calçada ?	Não	0
P_14	Existe PED em frente a testada ?	Não	-
P_15	Existe FTP em frente a testada ?	Não	-
P_16	Classificação geral da calçada pelo pesquisador.	Ótimo(a)	10
