Lote 4 - Rota: Contorno

FRATAR
ENGENHARIA CONSULTIVA

Diagnóstico da Calçada	Qualidade do Serviço	
Endereço: Av.Contorno, 07290	74	B
Data do Registro: 31/10/2019 14:53:37		
Num. Lote CTM: 10010400125

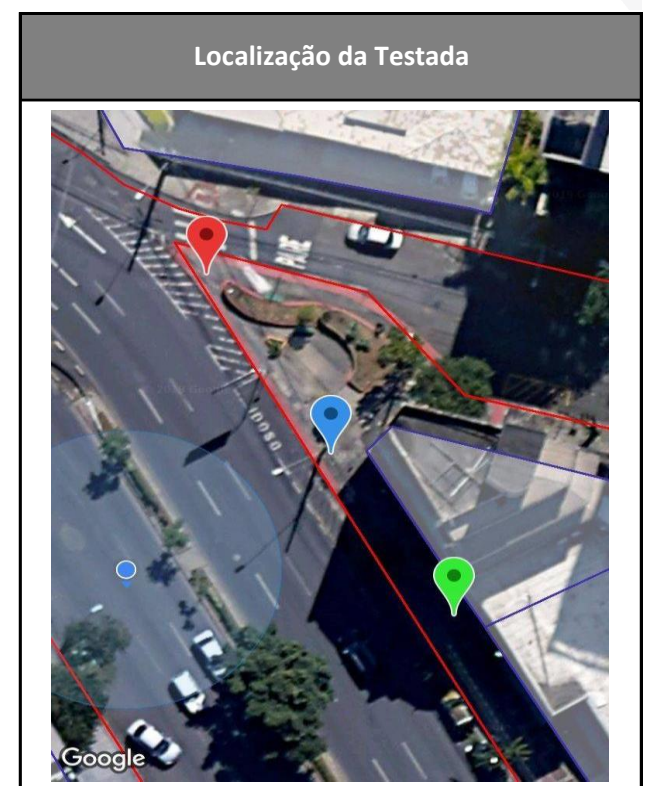
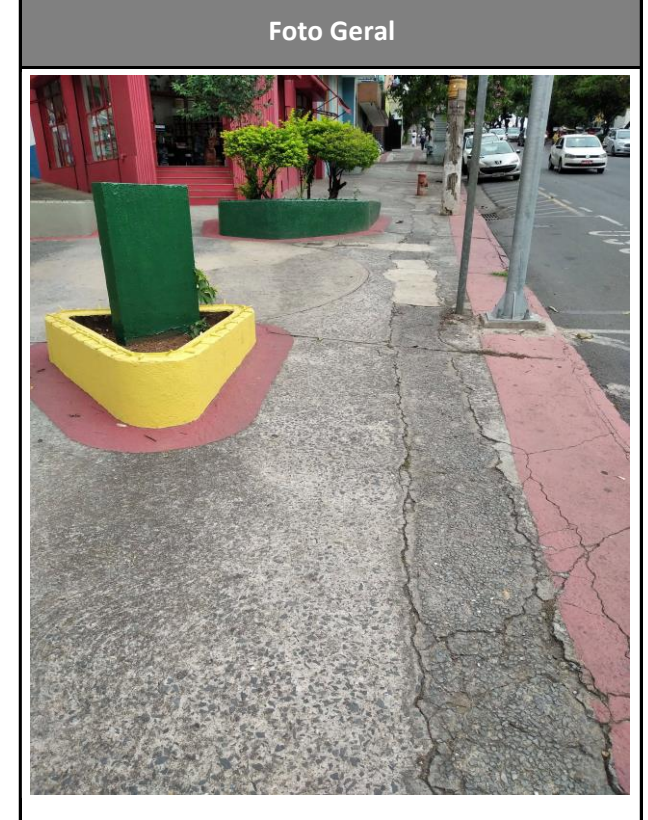
ID	Itens Avaliados	Respostas	Nota
P_1	O Mobiliário urbano está dentro da faixa de serviço de 70 cm ?	Sim	-
P_2	Qual a largura livre do Passeio ?	Acima de 1.50 m	10
P_3	Tipo de revestimento da calçada ?	Concreto	10
P_4	Existencia de Buracos ?	Poucos	5
P_5	Condições Gerais do Piso e meio-fio da calçada ?	Ótimo(a)	10
P_6	Presença de desniveis ?	Nenhum	10
P_7	Tem rebaixamento de calçada para Pedestre ?	Sim	9
P_8	Possui piso tátil ao longo da Calçada ?	Não	-
P_9	A calçada Possui Rebaixamento de Veiculos correto ?	N.A	0
P_10	Existencia de altura livre menor que 2,10 m ?	Não	-
P_11	O Passeio está no padrao da SMPU ?	Não	0
P_12	A testada possui prática de estacionamento sobre o passeio ?	Não	10
P_13	Existe algum dispositivo de Drenagem sobre a calçada ?	Não	0
P_14	Existe PED em frente a testada ?	Não	-
P_15	Existe FTP em frente a testada ?	Sim	-
P_16	Classificação geral da calçada pelo pesquisador.	Ótimo(a)	10

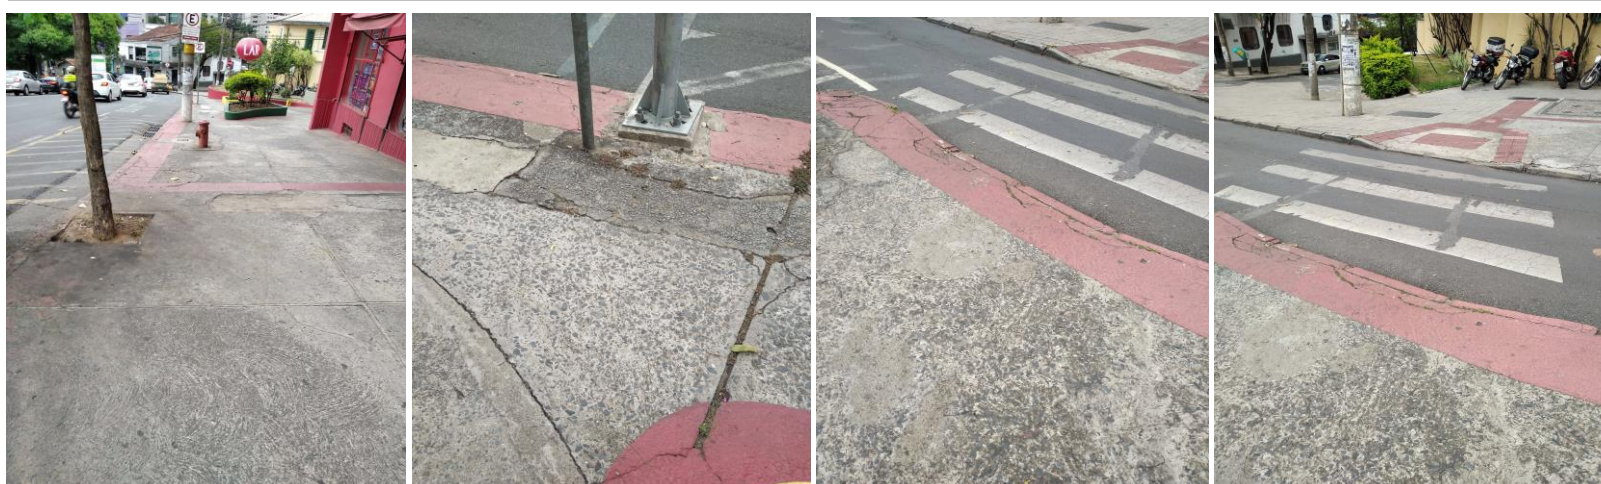
Fotos Complementares - Detalhes do Passeio

ID	Itens Avaliados	Respostas	Nota
P_7_1	Qual tipo do Rebaixo ?	Outro	0
P_7_1_1	Se for do Tipo 1, Passeio possui largura livre de 1,2 m ?	0	0
P_7_1_2	Se for do Tipo 1, O rebaixo tem abas conforme a norma ?	0	0
P_7_2	A rampa do rebaixo tem Inclinação da norma (8,33%) ?	Sim	0
P_7_3	O rebaixo possui piso tátil ?	Não tem nenhum	0
P_7_3_1	O piso tátil de alerta e direcional do rebaixo está conforme a norma ?	0	0
P_8_1	O piso tátil está no eixo da faixa livre ?	0	0
P_8_2	Se tem uma leve mudança de direção está conforme a norma ?	0	0
P_8_3	Se tem mudança de direção de 90º ou maior está conforme a norma ?	0	0
P_8_4	Se tem mudança de direção de três faixas direcionais está conforme a norma ?	0	0
P_8_5	Se tem mudança de direção de quatro faixas direcionais está conforme a norma?	0	0
P_8_6	Tem piso tátil em pontos de ônibus conforme a norma?	0	0
P_8_7	O piso tátil tem conexão com os lotes vizinhos?	0	0
P_8_8	O piso tátil está em boas condições aparentes?	0	0

P_8_9	O piso tátil apresenta desenho com bom senso?	0	0
P_13_1	Dispositivo de Drenagem está devidamente instalado e bem conservado?	0	0
P_13_2	Dispositivo de Drenagem oferece risco para caminhamento seguro de pedestre?	0	0
