Diagnóstico da Calçada	Qualidade do Serviço	
Endereço: Rua São Paulo, 1230	63	C
Data do Registro: 08/11/2019 10:56:12		
Num. Lote CTM: 10315600395

Lote 4 - Rota: Raja Gabáglia

FRATAR
ENGENHARIA CONSULTIVA

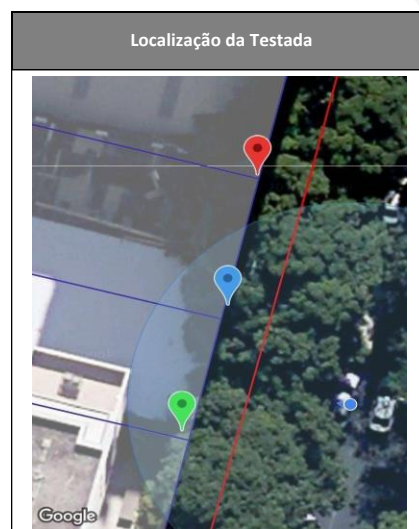
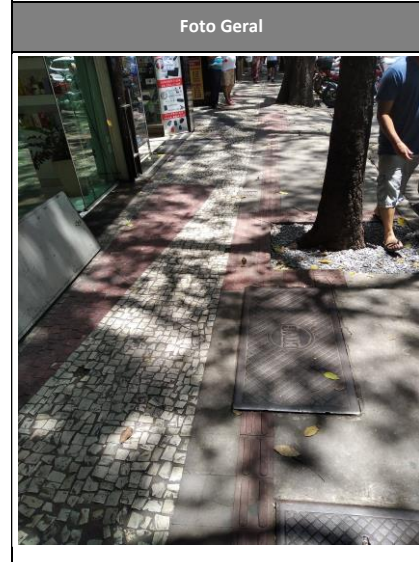
ID	Itens Avaliados	Respostas	Nota
P_1	O Mobiliário urbano está dentro da faixa de serviço de 70 cm ?	Sim	-
P_2	Qual a largura livre do Passeio ?	Acima de 1.50 m	10
P_3	Tipo de revestimento da calçada ?	Pedra Portuguesa	8
P_4	Existência de Buracos ?	Poucos	5
P_5	Condições Gerais do Piso e meio-fio da calçada ?	Regular	5
P_6	Presença de desníveis ?	Nenhum	10
P_7	Tem rebaixamento de calçada para Pedestre ?	Não	10
P_8	Possui piso tátil ao longo da Calçada ?	Sim	-
P_9	A calçada Possui Rebaixamento de Veículos correto ?	Não	0
P_10	Existência de altura livre menor que 2,10 m ?	Não	-
P_11	O Passeio está no padrão da SMPU ?	Não	0
P_12	A testada possui prática de estacionamento sobre o passeio ?	Não	10
P_13	Existe algum dispositivo de Drenagem sobre a calçada ?	Não	0
P_14	Existe PED em frente a testada ?	Não	-
P_15	Existe FTP em frente a testada ?	Não	-
P_16	Classificação geral da calçada pelo pesquisador.	Regular	5

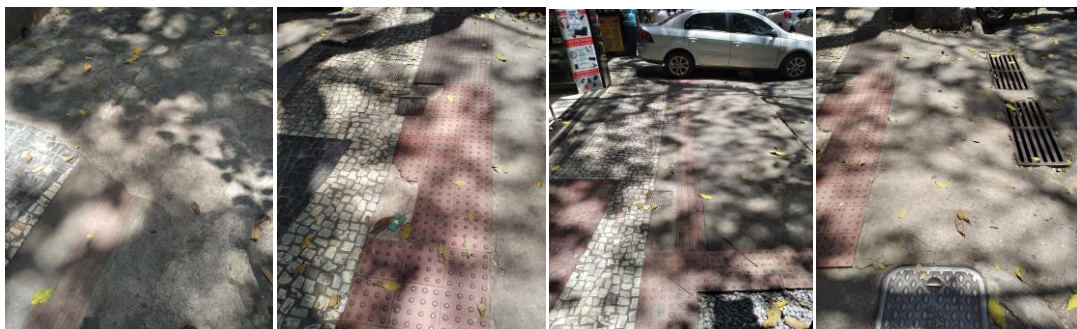
Fotos Complementares - Detalhes do Passeio

ID	Itens Avaliados	Respostas	Nota
P_7_1	Qual tipo do Rebaixo ?	0	0
P_7_1_1	Se for do Tipo 1, Passeio possui largura livre de 1,2 m ?	0	0
P_7_1_2	Se for do Tipo 1, O rebaixo tem abas conforme a norma ?	0	0
P_7_2	A rampa do rebaixo tem Inclinação da norma (8,33%) ?	0	0
P_7_3	O rebaixo possui piso tátil ?	0	0
P_7_3_1	O piso tátil de alerta e direcional do rebaixo está conforme a norma ?	0	0
P_8_1	O piso tátil está no eixo da faixa livre ?	Não	0
P_8_2	Se tem uma leve mudança de direção está conforme a norma ?	Não	0
P_8_3	Se tem mudança de direção de 90º ou maior está conforme a norma ?	0	0
P_8_4	Se tem mudança de direção de três faixas direcionais está conforme a norma ?	0	0
P_8_5	Se tem mudança de direção de quatro faixas direcionais está conforme a norma?	0	0
P_8_6	Tem piso tátil em pontos de ônibus conforme a norma?	N.A	0
P_8_7	O piso tátil tem conexão com os lotes vizinhos?	Sim	0
P_8_8	O piso tátil está em boas condições aparentes?	Não	0

P_8_9	O piso tátil apresenta desenho com bom senso?	Sim	0
P_13_1	Dispositivo de Drenagem está devidamente instalado e bem conservado?	0	0
P_13_2	Dispositivo de Drenagem oferece risco para caminamento seguro de pedestre?	0	0
